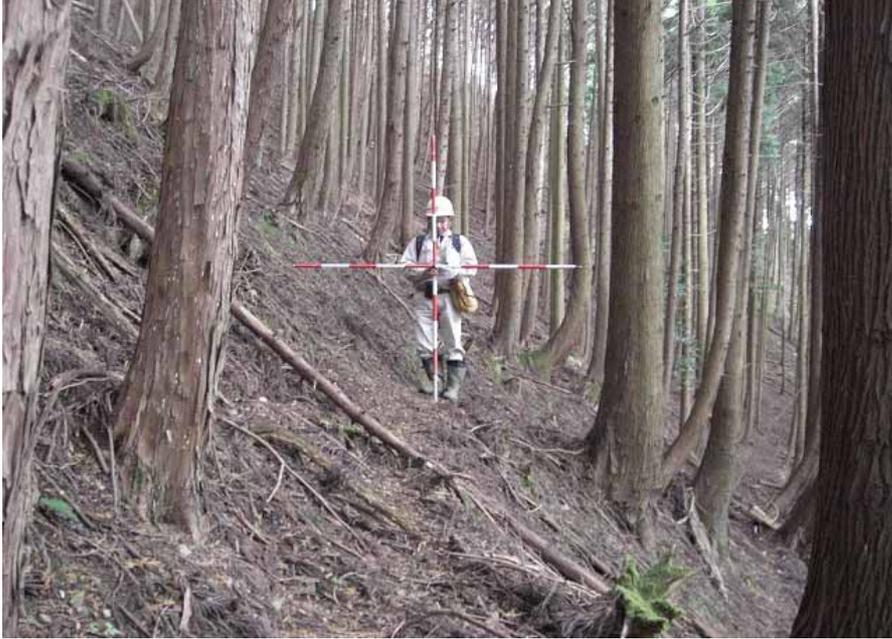
1

斜面状況

下草が無く裸地状態となっている。腐植土・表土が侵食され、礫・砂からなる痩せ土の斜面となっている。

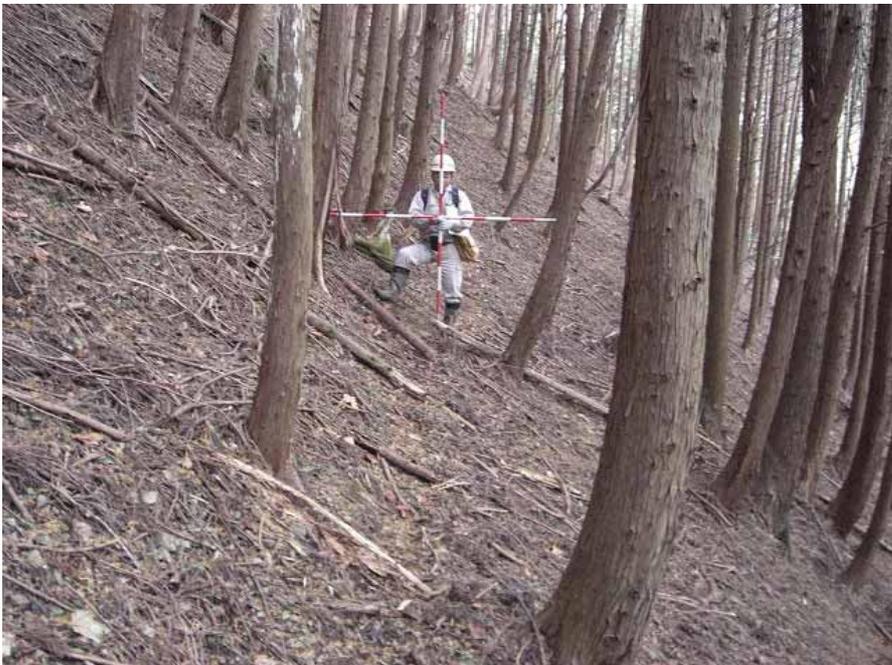
2

斜面状況

同上

斜面は崩れ易く、侵食が著しい。今後、木の立ち枯れや倒木が生じ易いであろう。

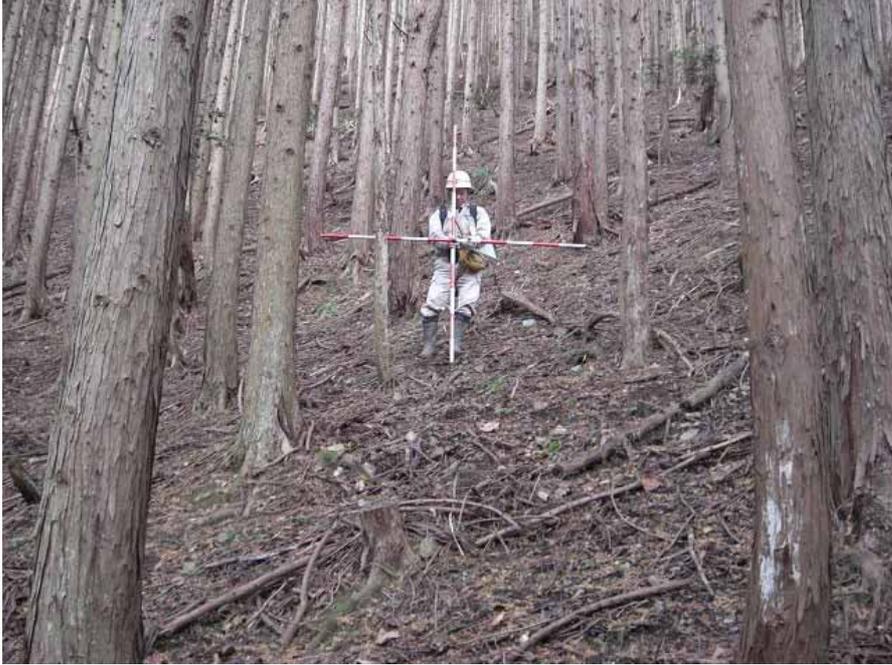
3

斜面状況

同上

斜面には礫・砂が分布し
痩せ土となっている。

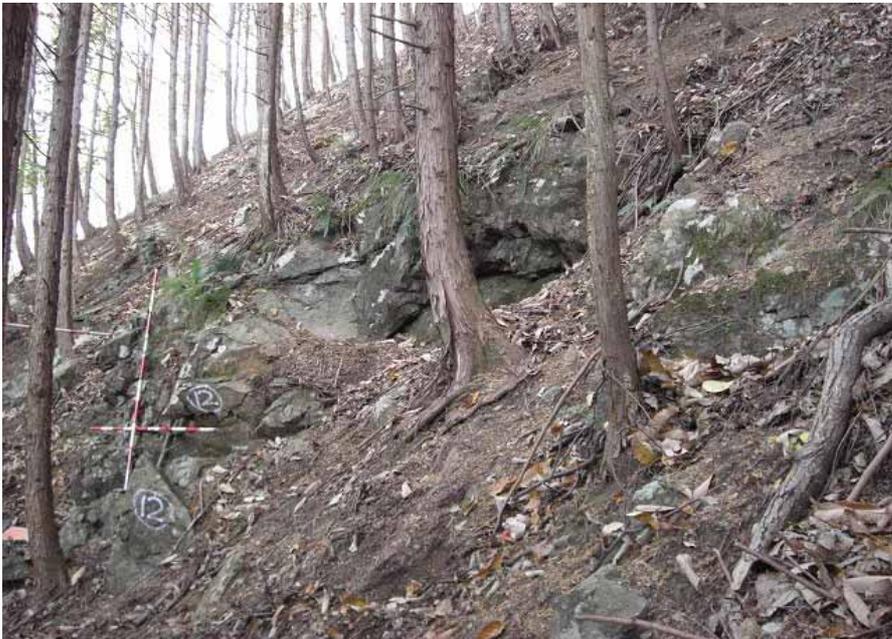
4

斜面状況

表土・腐植土は侵食され、
基盤岩の上には薄く礫・砂
が分布するのみ。
根は浅く、浮き上がっており、
根こそぎ倒木しやすい。
山はやせ衰えている。

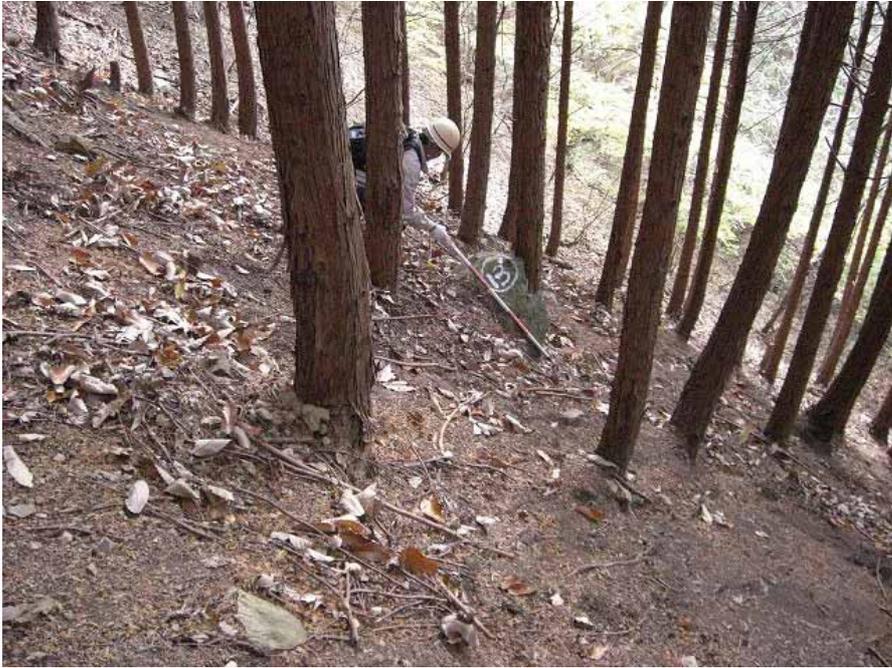
5

斜面状況

表面は礫・砂がザラザラと
ずり下がっており、落石が
立ち木で止っている。

下の国道まで落下する
落石も多く、道路には落
石防護工が必要である。

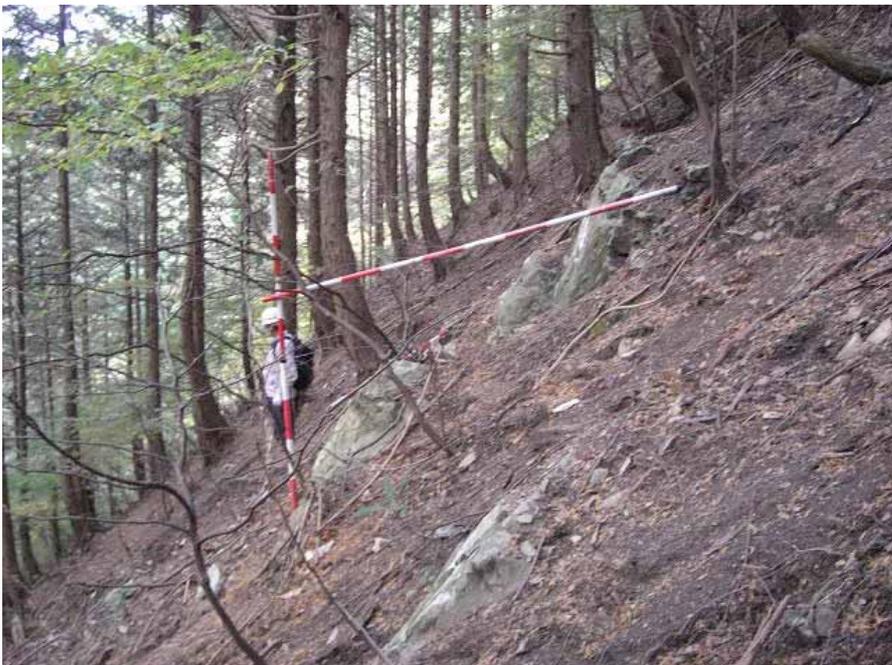
6

斜面状況

表土・腐植土が無く、露岩
の上に礫・砂が載っている。
斜面は激しい侵食を受けて
おり、遠からず土砂の無い岩
山に変わっていくものと思
われる。

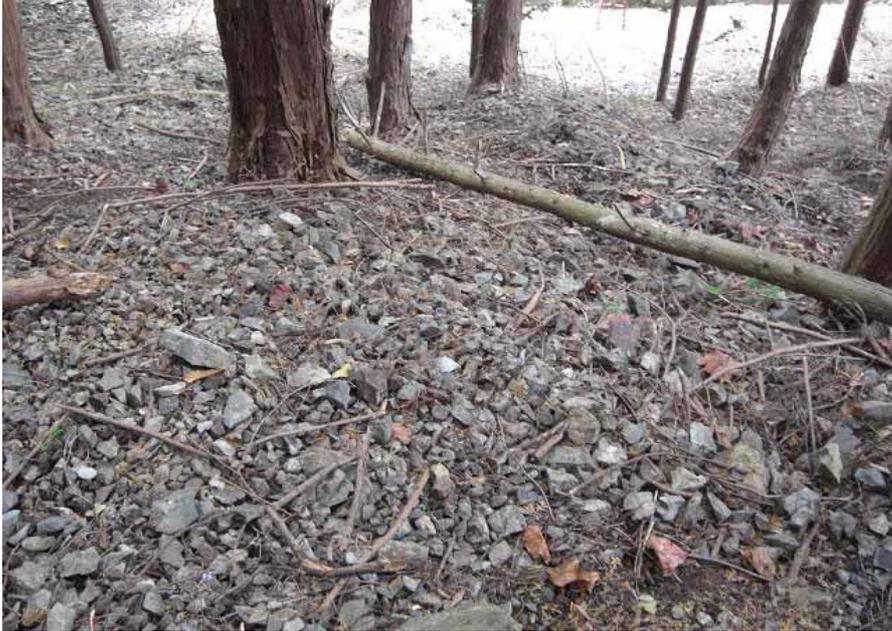
7

斜面状況

上から崩れてきた礫が斜面を被覆し、ガラガラと崩れ易い状況にある。

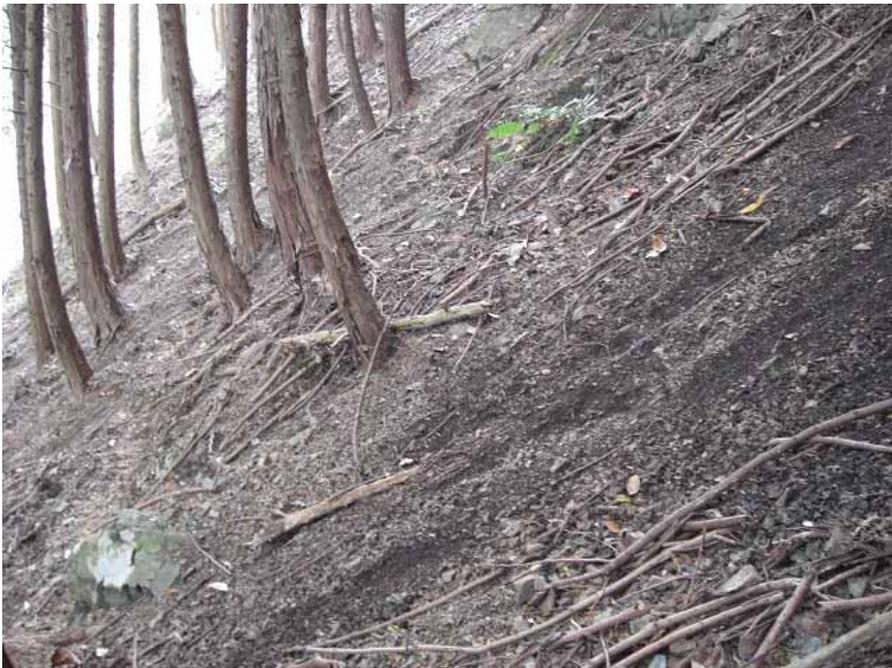
8

斜面状況

草木も表土も無く、礫・砂が斜面を被っている。

歩くとザラザラと崩れて歩きにくい。

現在、山は激しく侵食されており、礫・砂がなくなって、近年中に岩山になるであろう。

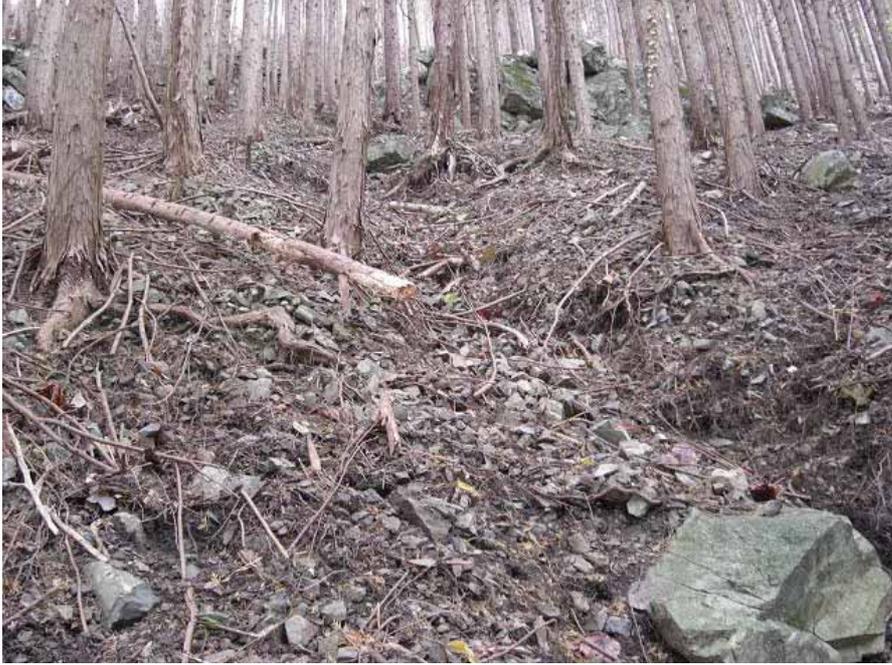
9

斜面状況

表土・腐植土が無く、礫・砂と岩からなる。礫・砂も侵食され植木の根が現れている。植木は根の張りが浅く容易に倒木する。

強風や強雨により壊滅的な被害を受ける可能性が高い。

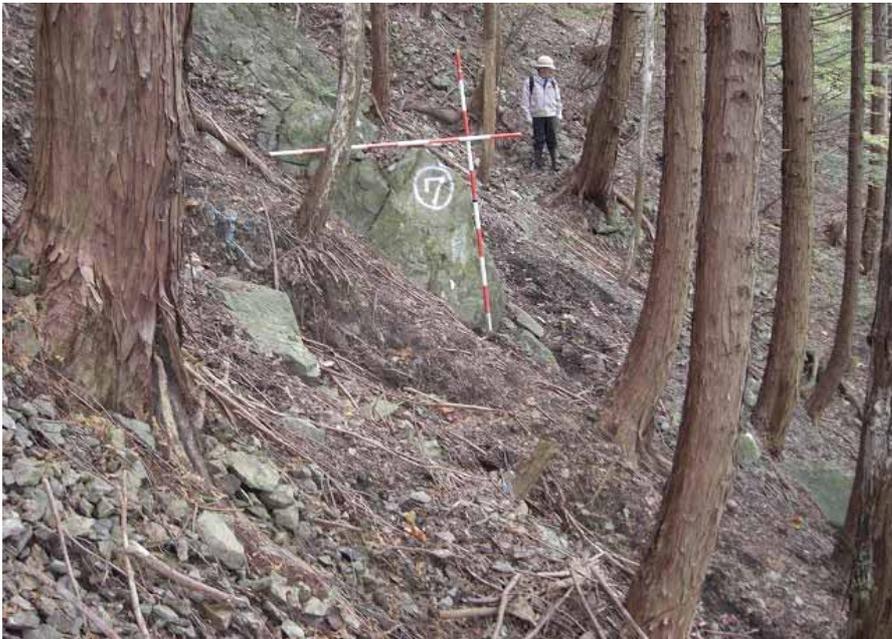
10

斜面状況

表土・腐植土が無く、岩と礫・砂の分布する斜面である。斜面の浸食が激しく山は間もなく岩山となるであろう。植木の多くは立ち枯れか倒木するであろう。

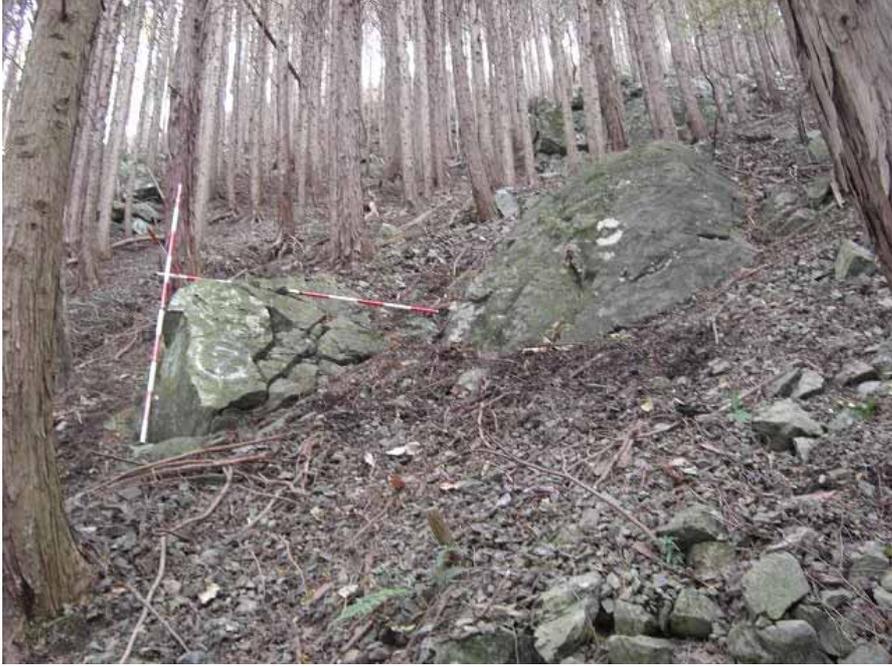
11

斜面状況

表土・腐植土や礫・砂が侵食され、基盤岩が露岩している。岩盤は風化により亀裂が入り、岩崩壊を起こし易くなっている。下の国道まで落下する危険性がある。

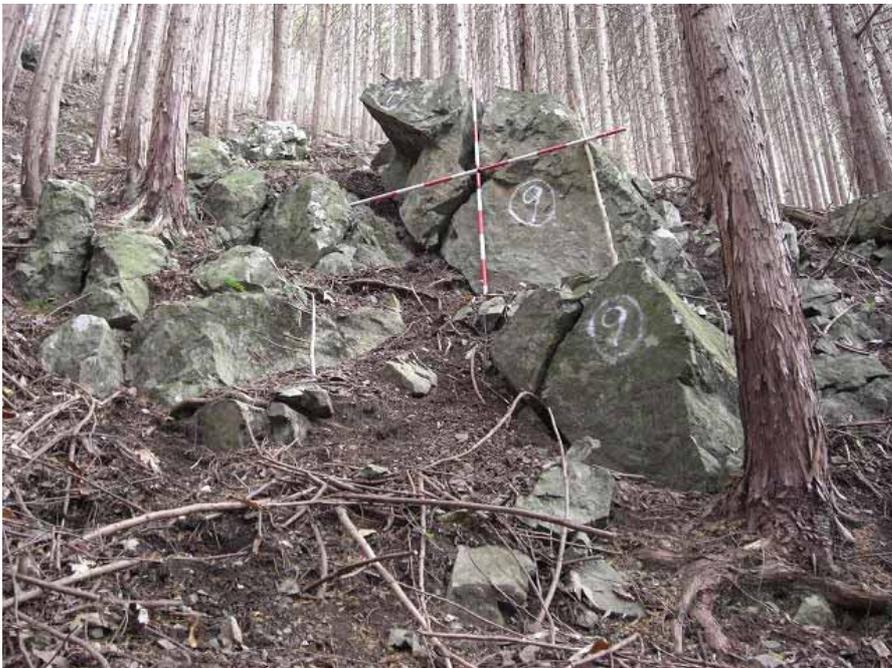
12

露岩状態

落石の危険性がある。
植林は周辺の土砂が無くなり、岩の上にかろうじて立っている。
植林時には豊かな表土・腐植土が分布していたであろう。

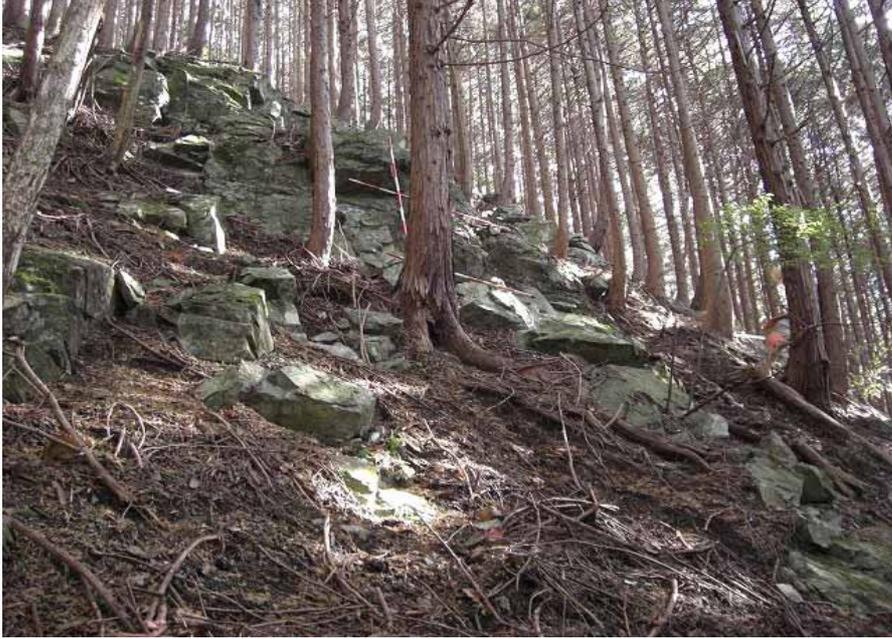
13

斜面状況

土砂の無い岩盤の上に木が生えている。植林時は土砂が広く分布していたものと思われる。

今後、植木の立ち枯れや倒木が予想される。

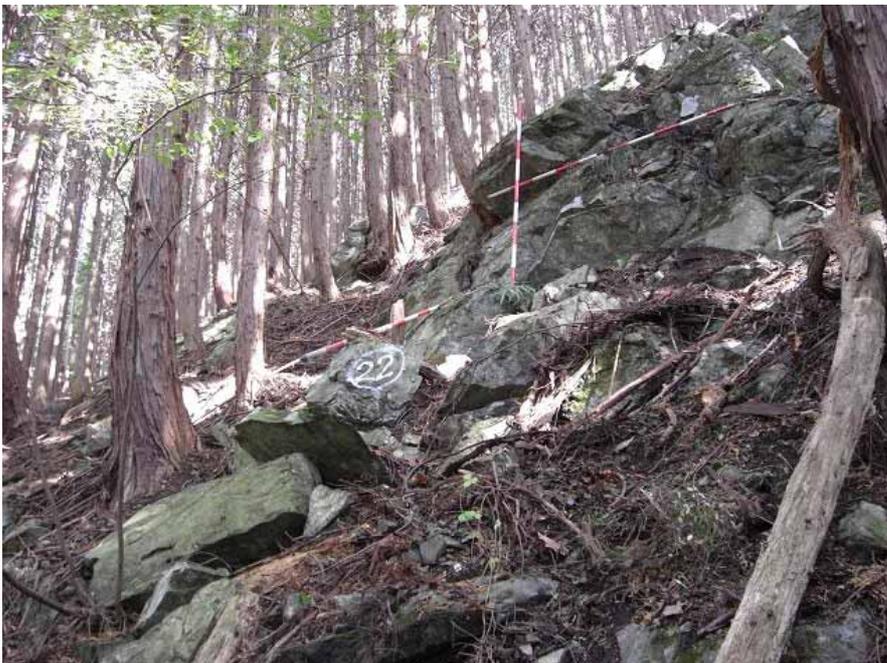
14

斜面状況

土砂が侵食されて、岩盤が広く露出している。

今後は岩盤崩壊が激しくなり、下の国道へ落石が頻発する。

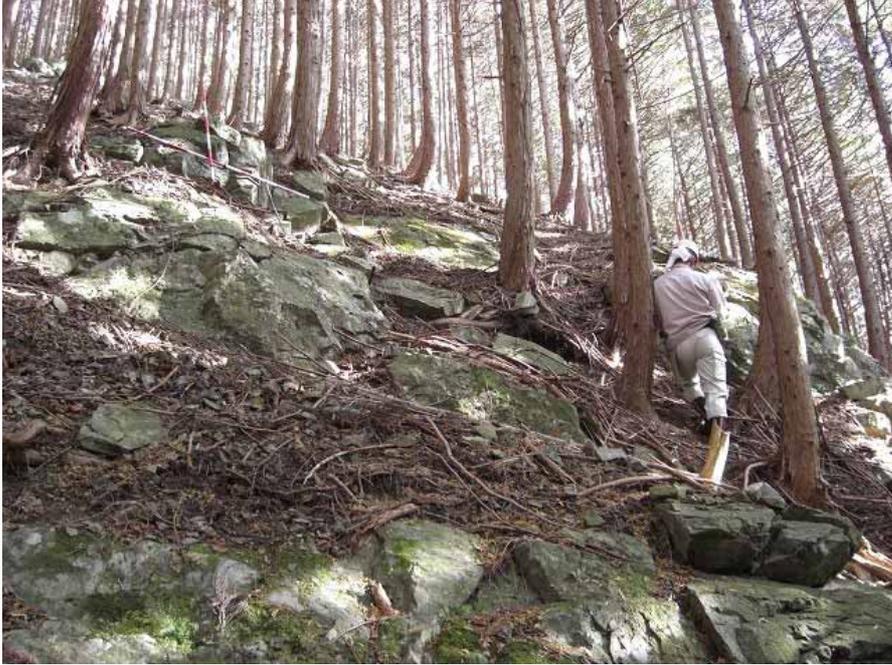
15

斜面状況

同上

今後、木の立ち枯れや倒木が予想される。

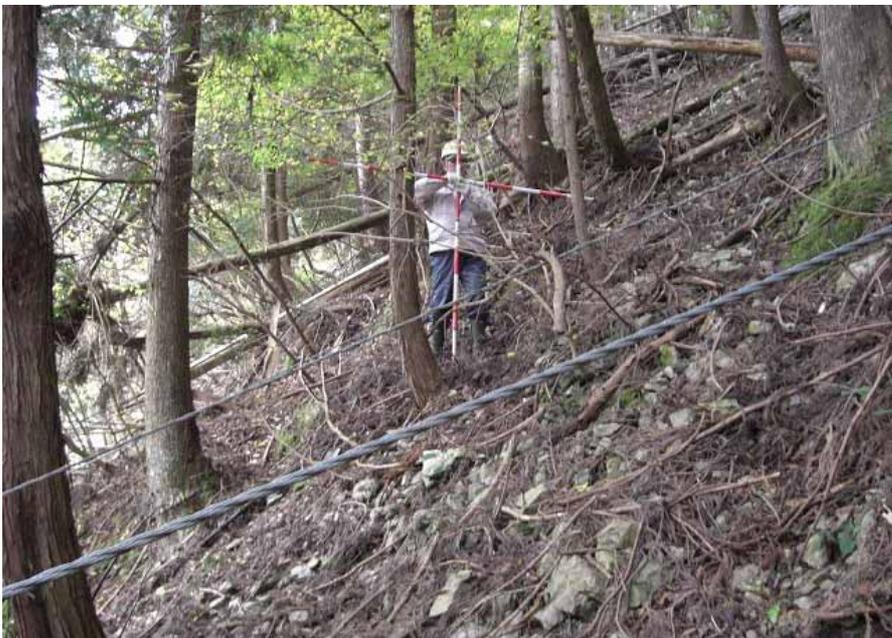
16

植林地の斜面は腐植土・表土が侵食され、上方から崩れてきた礫が斜面に分布している。

下を通る国道に落石が多いため落石防護ネットを布設している。

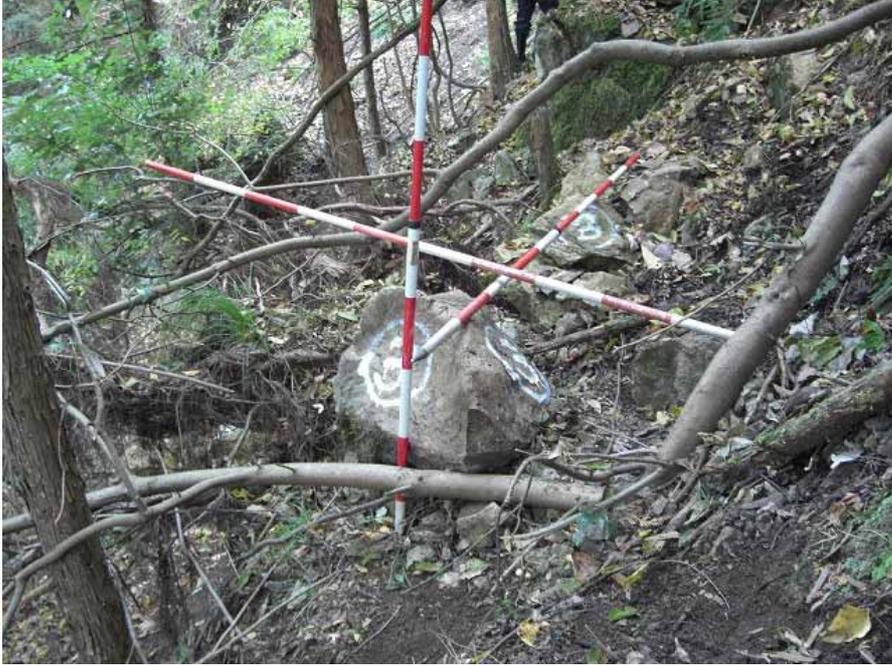
17

落石

表土が侵食され、下の風化岩が露岩しているため、落石や岩崩壊を起こし易く、このように落石を生じている。

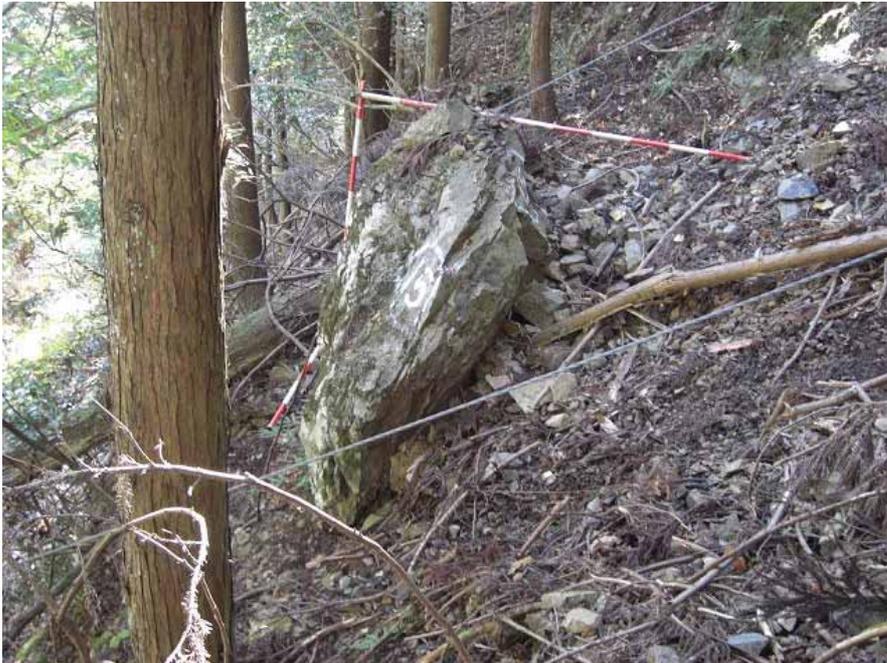
18

巨大落石

直径 2 メートル、厚さ 1 メートルの岩塊が崩落し、道路直上で止まっている。下地の表土や草木が無くなり、露岩と裸地のため岩崩壊が起こり易くなっている。

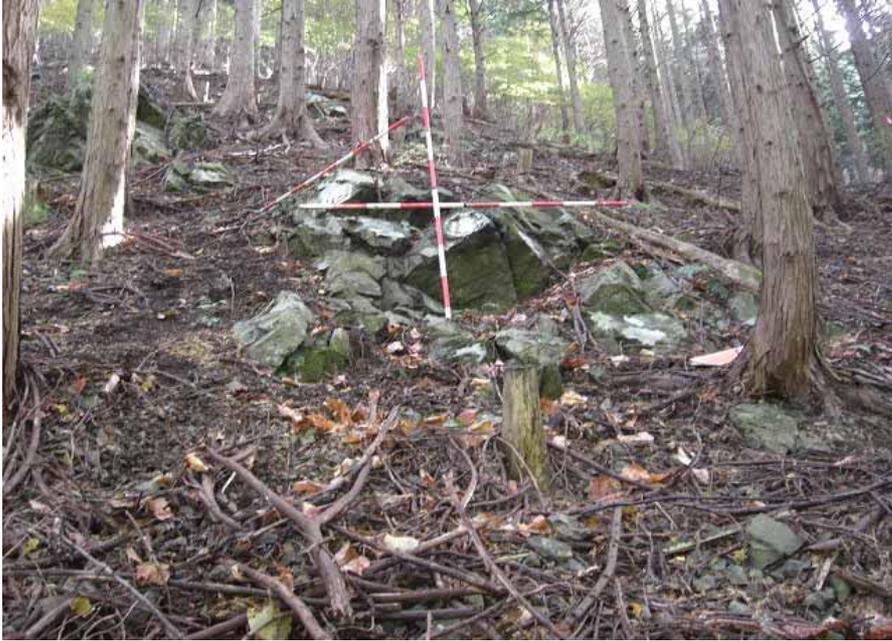
19

斜面状況

被覆土砂が侵食され、基盤岩が露出する。

立ち木は根が浅く、岩の上に辛うじて立っている。

岩は落石を起こし易く、下の国道まで落下する。

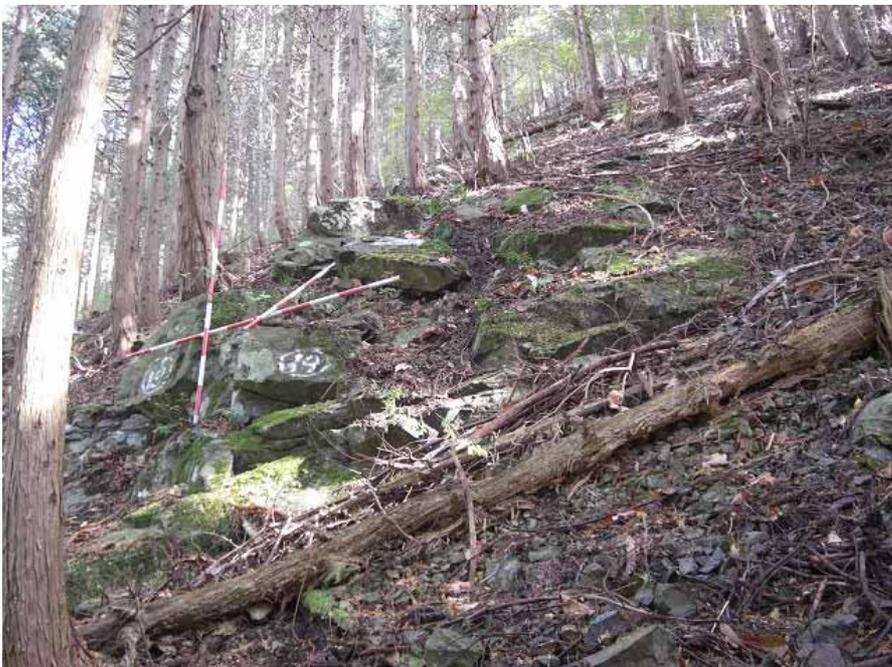
20

斜面状況

土砂が侵食され、岩盤の露出する所が多い。木は岩の上に立っており、痩せ山となっているため、生長は遅く今後立ち枯れや倒木するものが多いであろう。

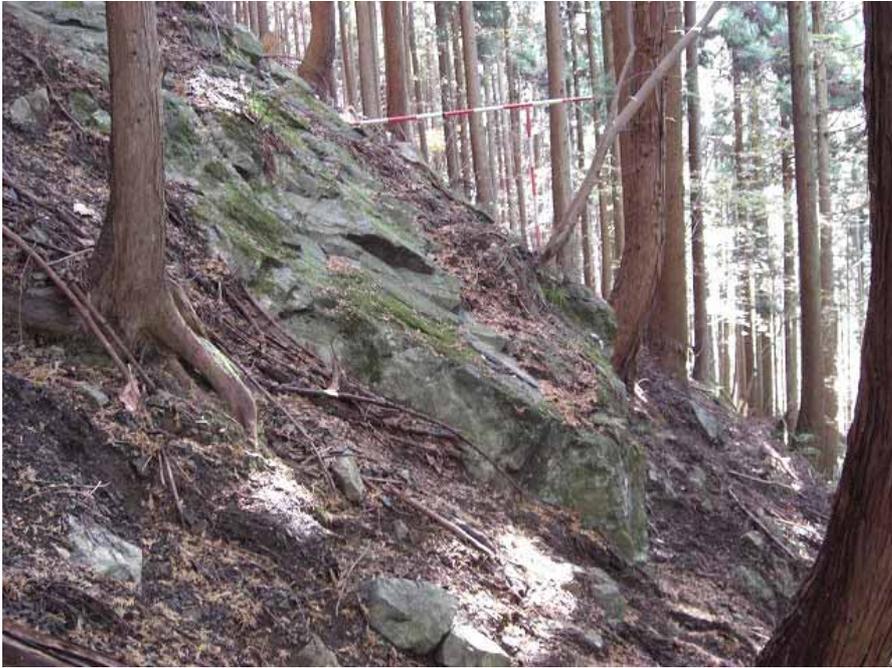
21

斜面状況

土砂はほとんど無く痩せ山である。

植林をした頃は豊かな土砂が分布していたものと思われる。

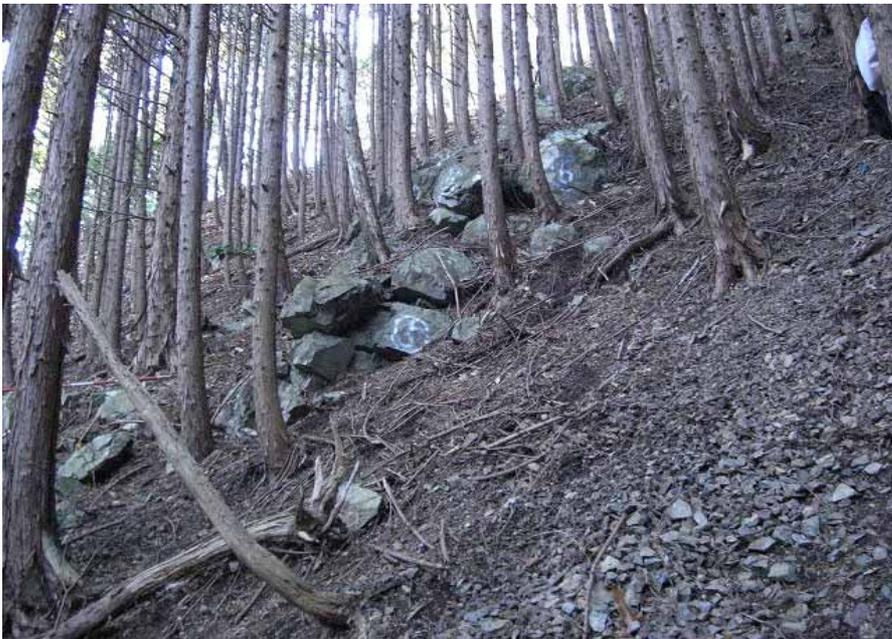
22

斜面状況

腐植土・表土が侵食され、礫と石ころのみの山肌となっている。歩くと斜面はザラザラと崩れて歩きにくい。

植林は根が浮き上がり、立ち枯れしたり、倒木したものも見られる。

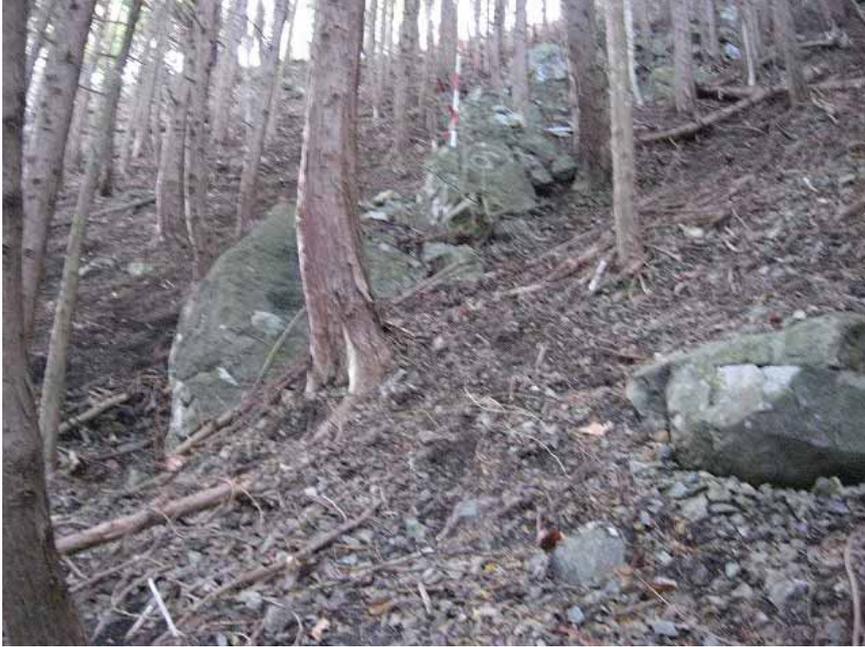
23

斜面状況

同上

山はやせ土となり植林は根が浮き上がり、容易に倒木しやすい。木の生育が悪く細長い木が立っている。

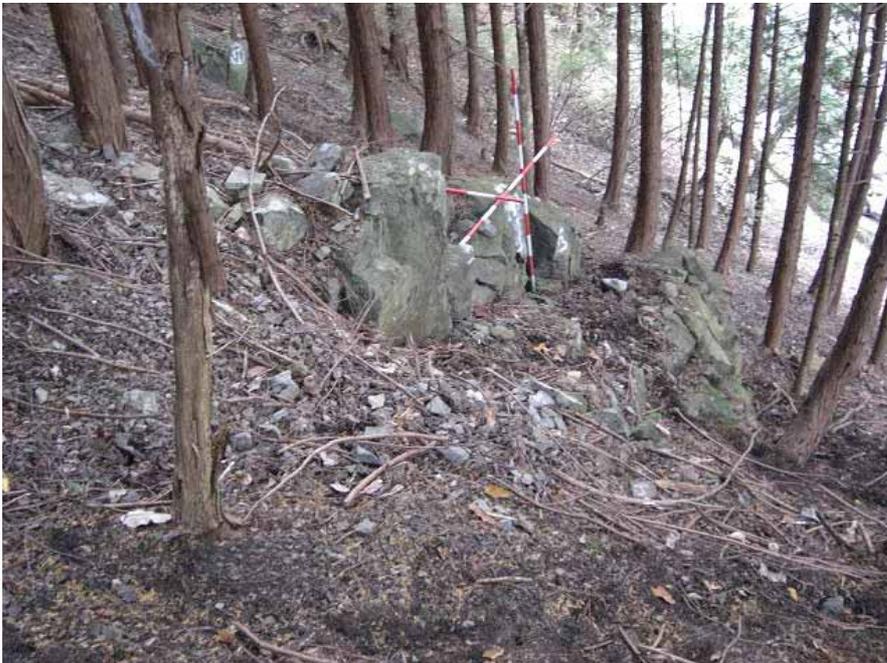
24

斜面状況

山は砂礫が分布し露岩は崩れ易く、落石すると途中で止まることなく、下の国道まで落下する。

肥沃な表土・腐植土は無くなり、地肌はやせ衰えている。
