28. 旭川下流域 (落合~湯原ダム)

落合町垂水から湯原ダムまでの延長 31 k m 区間である。

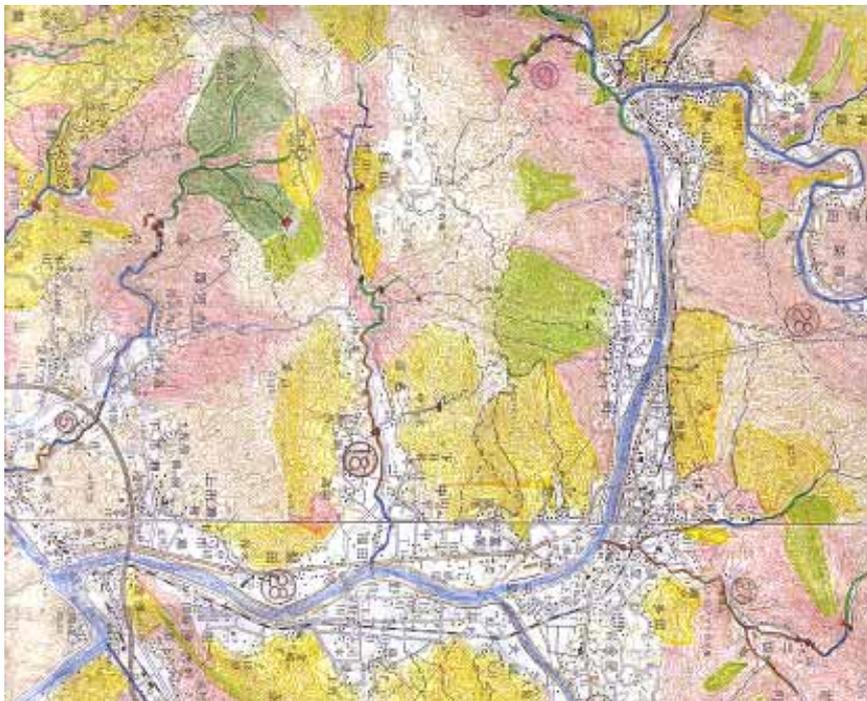
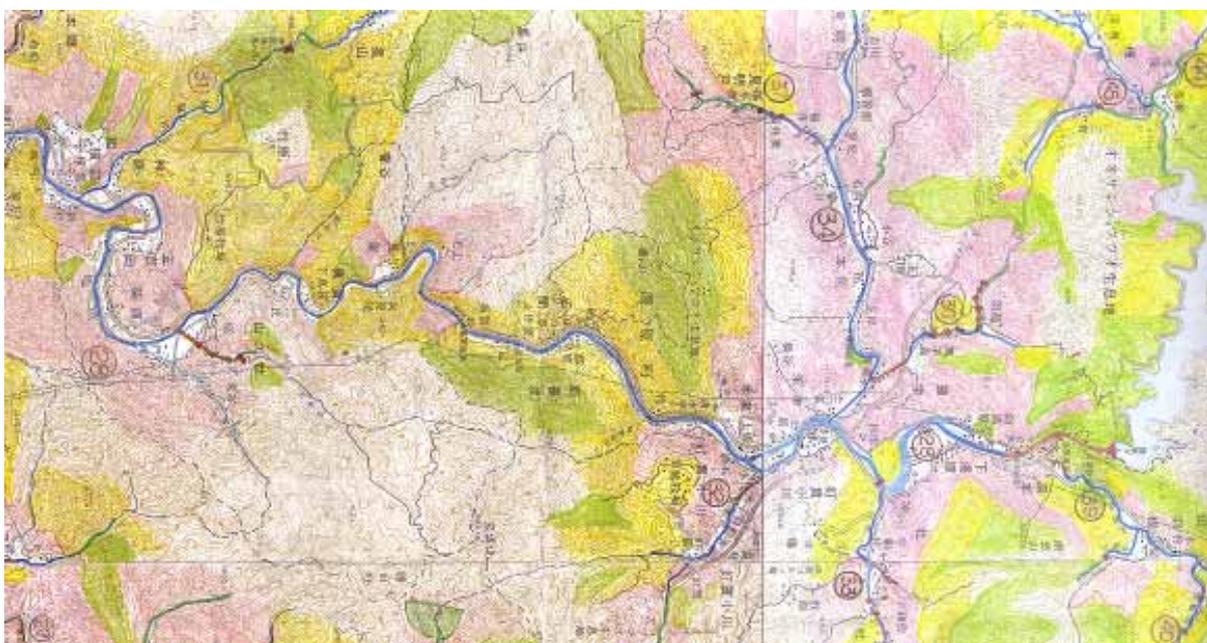
旭 川	河 道 状 況 (%) (延長 31,000m)				障 害 物 (ケ 所)		地 質	流 域 の 植 生 ・ 災 害 他	
	自然状態	水草自生	護岸固め	三面張り	ダム	頭首工			
	0	100 31,000m	0	0	2	0	片岩類 花崗岩	植林・混交林、風 倒木多く一部崩壊	
下 流 域	水質・川の浄化能力 等		水 中 生 物		コ メ ン ト		魚の生 息環境	山椒魚 の生息	
	土砂流出し易く石 に泥付着す、一部に 泡あり浄化能力は 低い		ハヤ・ウグイ・鮎・鯉・ フナ・ヒラメ・カジ カ・山椒魚など、魚影 は薄い		植林による山地荒廃と水質劣 化により魚種減少とのこと、護 岸工事により単調な流れとな る。鮎も減った		B

- ・ 河床は礫・砂の分布する礫川原である。
- ・ 堰は魚道を有しており、魚の移動は可能である。
- ・ 湯原ダムと下湯原の中電堰堤 (h = 1 0 m) の 2 箇所魚の移動は不可能である。
- ・ 水質は若干の濁りと泡を有したところがあり、石に泥が付着しており清水とはいえないが、鮎・カジカ・大山椒魚などが生息する。
- ・ 河川は護岸整備が進み、自然河道はほとんど無く、単調な流れである。
- ・ 流域の植林と斜面崩壊により、降雨時には土砂流出が多く、濁りやすい河川である。

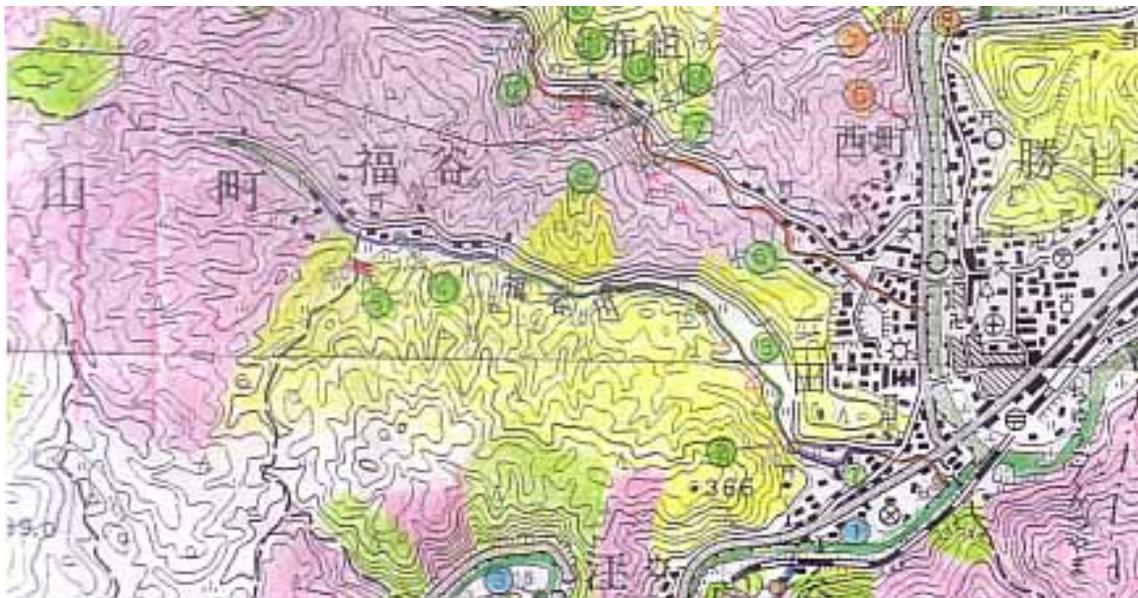
29. 福谷川

福 谷	河 道 状 況 (%) (延長 2,500m)				障 害 物 (ケ 所)		地 質	流 域 の 植 生 ・ 災 害 他
	自然状態	水草自生	護岸固め	三面張り	ダム	頭首工		
	0	48 1,200m	12 300m	40 1,000m	1	0	片岩類	植林 50%、混交 林 50%崩壊あり
	水質・川の浄化能力等		水中生物	コ メ ン ト			魚の生 息環境	山椒魚 の生息
川	護岸と三面張りで固められ 崩壊による土砂が流出する		ハヤ生息	下流に崩壊多、植林多く土砂 流出し易い。護岸工事でハヤ のみ生息			C	×

- ・ 三面張り・護岸工により水草は少なく、河川環境は劣る。
- ・ 植林地が広く、風倒木地の崩壊もあり、土砂流出が多く河床は堆砂・流砂により、魚の生息環境は悪い。
- ・ 魚は小さなハヤが生息するのみ。
- ・ 本郷川上流域は自然流と思われるが、小谷で流水は少ない。
- ・ 支谷に砂防ダムあり。

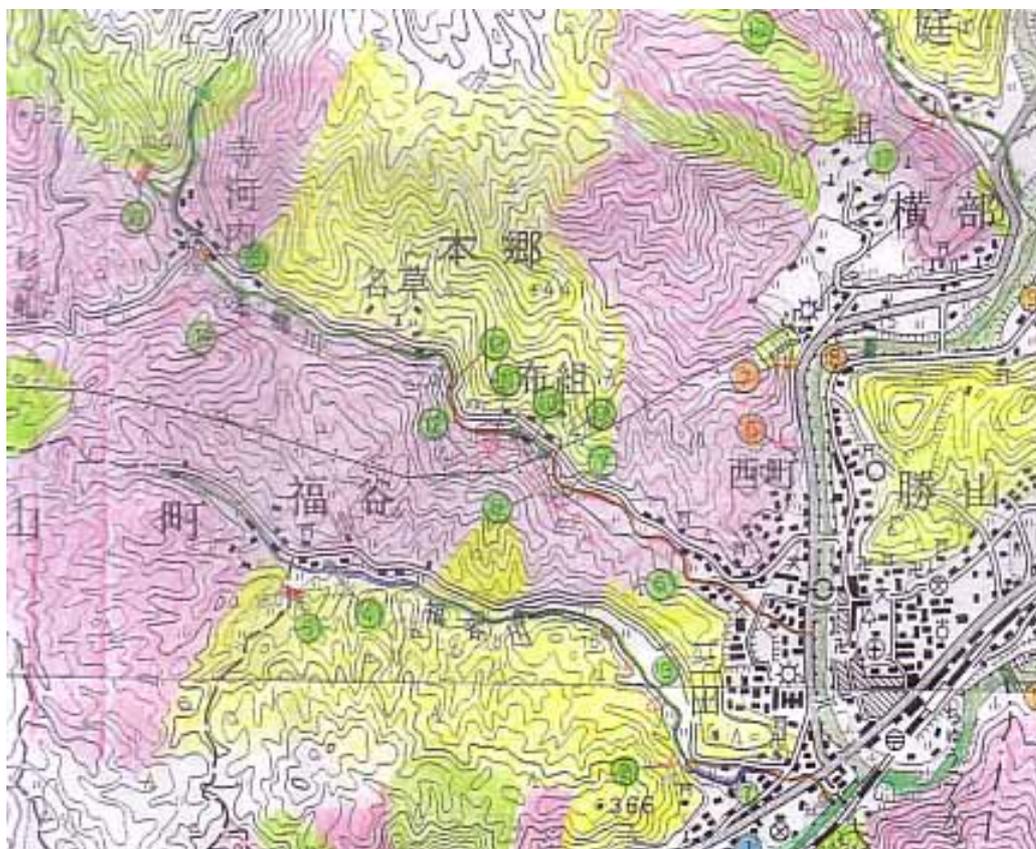
30. 本郷川

本郷川	河道状況 (%) (延長 3,000m)				障害物 (ヶ所)		地質	流域の植生・災害他
	自然状態	水草自生	護岸固め	三面張り	ダム	頭首工		
	0	43 1,300m	57 1,700m	0	1	0	片岩類	植林50%、混交林50%、崩壊多
	水質・川の浄化能力等		水中生物	コメント			魚の生息環境	山椒魚の生息
	護岸で固められ、水草少なく、浄化能力は低い		ハヤ少々のみ	河川改修と植林、斜面崩壊により河川環境は劣る			C	×

- ・ 三面張り・護岸工により水草は少なく、河川環境は劣る。
- ・ 植林地が広く、風倒木地の崩壊もあり、土砂流出が多く河床は堆砂・流砂により、魚の生息環境は悪い。魚は小さなハヤが生息するのみ。
- ・ 本郷川上流域は自然流と思われるが、小谷で流水は少ない。
- ・ 支谷に砂防ダムあり。

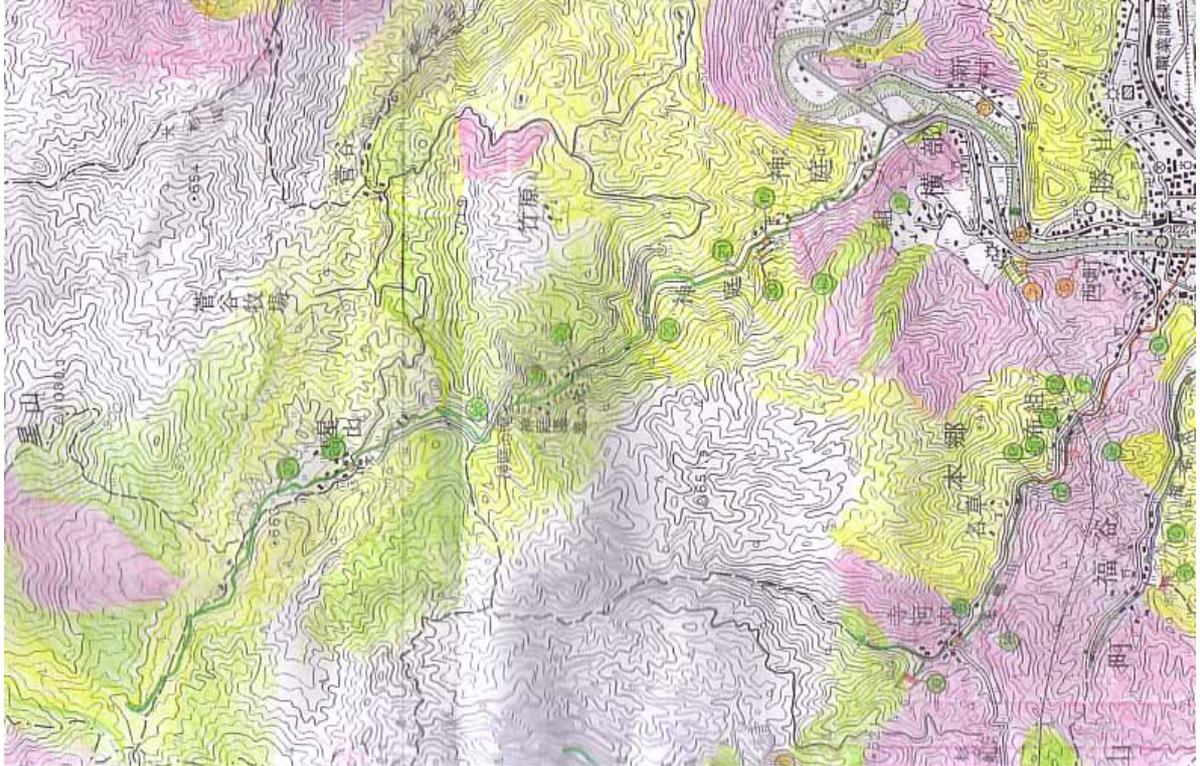
31. 神庭川

神	河 道 状 況 (%) (延長 6,000m)				障 害 物 (ケ 所)		地 質	流域の植生 ・災害他
	自然状態	水草自生	護岸固め	三面張り	ダム	頭首工		
庭	58 3,500m	42 2,500m	0	0	滝 1	0	片岩類 花崗岩	植林 10%混交 林 60%自然林 30%崩壊少々
川	水質・川の浄化能力等		水中生物	コ メ ン ト			魚の生 息環境	山椒魚 の生息
	植林地は少なく清水が流れる、岩・礫川で水草は少ない		大山椒魚 生息	地形急峻で人家少なく未開発地のため自然が残る			A

- ・ 下流域は護岸整備、中～上流域は大部分が自然状態の流れである。
- ・ 自然林と混交林で占められ、自然の多く残った水系である。
- ・ 清流と溪谷を主体とし、大山椒魚が生息し、人の立ち入りは難しい地形である。
- ・ 人家・田畑も少なく、自然の残った水系である。

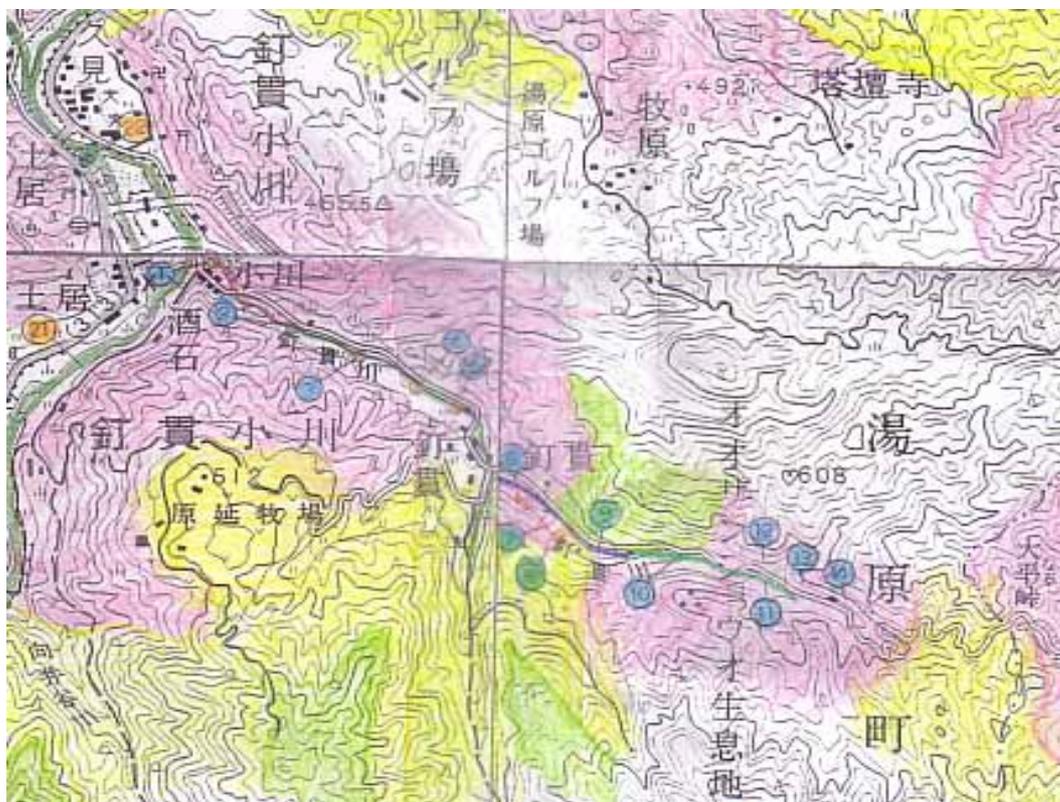
32. 釘貫川

釘貫川	河道状況 (%) (延長 2,500m)				障害物 (ヶ所)		地質	流域の植生・災害他
	自然状態	水草自生	護岸固め	三面張り	ダム	頭首工		
	20 500m	40 1,000m	16 400m	24 600m	0	0	片岩類 花崗岩	植林 65%、混交 +自然林 35%、 風倒木あり、
	水質・川の浄化能力等		水中生物	コメント		魚の生息環境	山椒魚の生息	
	清水なるも護岸工が進み、浄化能力は低い		魚はほとんどいない 上流に小魚がいるかも知れない	米子道の工事で川に魚を見ず、上流に山椒魚のいる可能性は小さい		D	×

- ・ 釘貫集落は JH の工事で河床に十字ブロックを入れた三面張りとなっている。
- ・ その下流域は頭首工と護岸で固められ、魚はほとんどみられない。
- ・ 上流域は花崗岩礫の堆積する自然状態の谷川であるが、流域は狭い。
- ・ 魚の住処としては D 級川である。

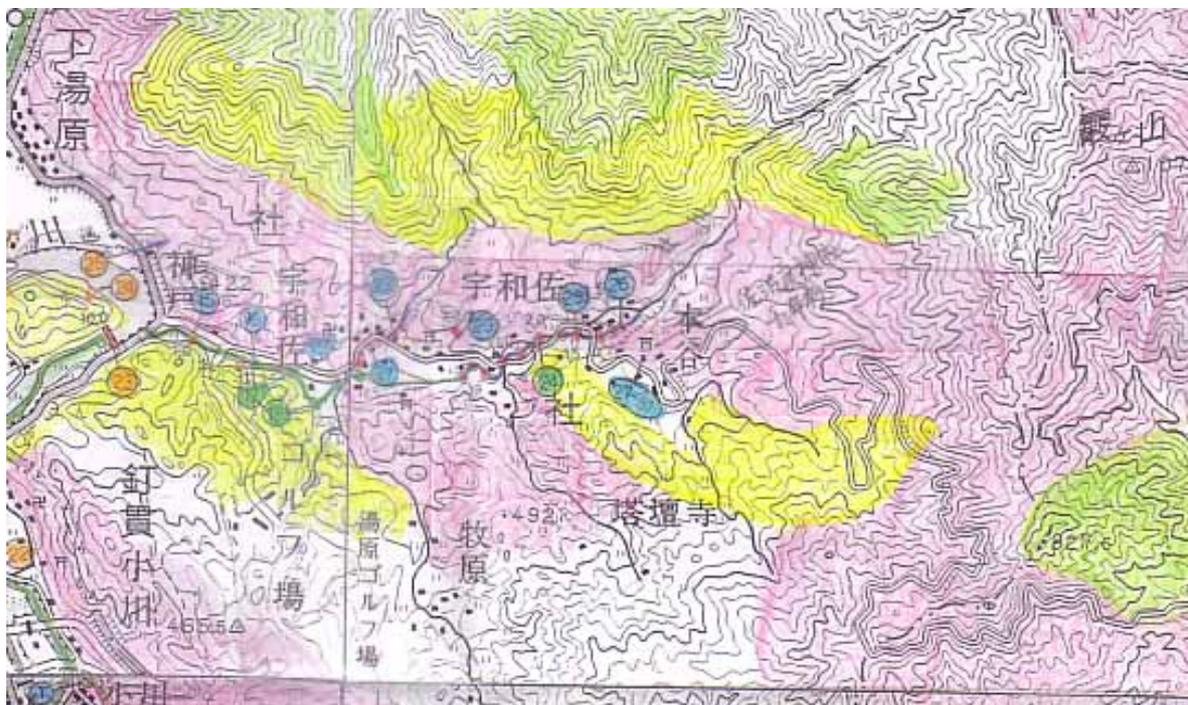
33. 社川

社	河 道 状 況 (%) (延長 2,500m)				障 害 物 (ケ 所)		地 質	流 域 の 植 生 ・ 災 害 他
	自然状態	水草自生	護岸固め	三面張り	ダム	頭首工		
	0	52 1,300m	0	48 1,200m	0	多数	花崗岩	植林 50%、自然 +混交林 50%
	水質・川の浄化能力等		水中生物	コメソト			魚の生息環境	山椒魚の生息
川	中・下流域は三面張り、護岸工が進み、浄化能力は低い		生息場所がなく魚はいない	源流は未確認、中・下流に生息場所無し、魚の移動も不可			D	×

- ・ 下流域は護岸工と頭首工で固められ、魚影はほとんど見られない。
- ・ 中流域は三面張り + 段差工で魚の生息は不可能である。
- ・ 本川に魚はほとんどいない D 級川である。

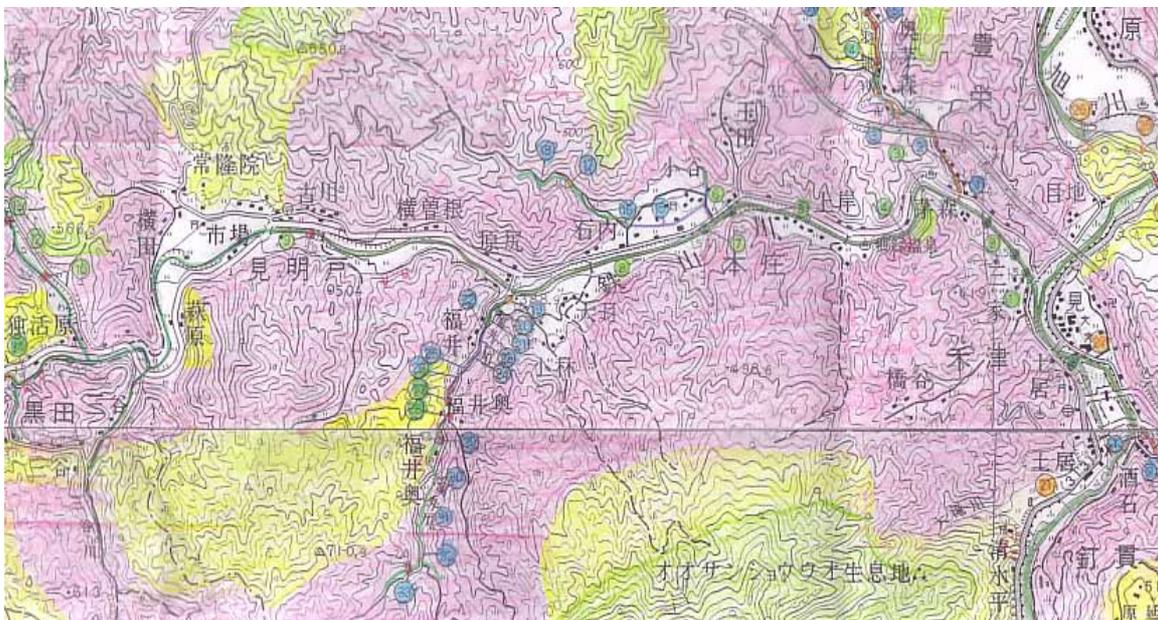
34. 鉄山川下流域（見明戸以下）

鉄 山 川	河 道 状 況（％） （延長 7,000m）				障 害 物 （ヶ 所）		地 質	流 域 の 植 生 ・ 災 害 他
	自然状態	水草自生	護岸固め	三面張り	ダム	頭首工		
	21 1,500m	79 5,500m	0	0	0	1	花崗岩	植林 70%混交・ 自然林 30%、崩 壊少々
下 流 域	水質・川の浄化能力 等		水 中 生 物	コ メ ン ト		魚の生 息環境	山椒魚 の生息	
	礫川、一部露岩、清 水流れるが土砂流 出し易い。		カジカ・鮎・ヒラメ・ 山椒魚の生息が予想 される	護岸整備され、礫川で瀬と して流れる、清流であるが、 魚の生息環境は巾が狭い		B

- ・ 見明戸から下流域は花崗岩礫主体の礫川で、一部露岩部あり。
- ・ 護岸の整備された河原と、瀬の流れを主体とする。
- ・ 見明戸にh = 2 mの堰堤があり、魚の遡上は困難である。
- ・ 清流であるが、マサ山と植林のため、降雨時には砂泥が流出し易いであろう。

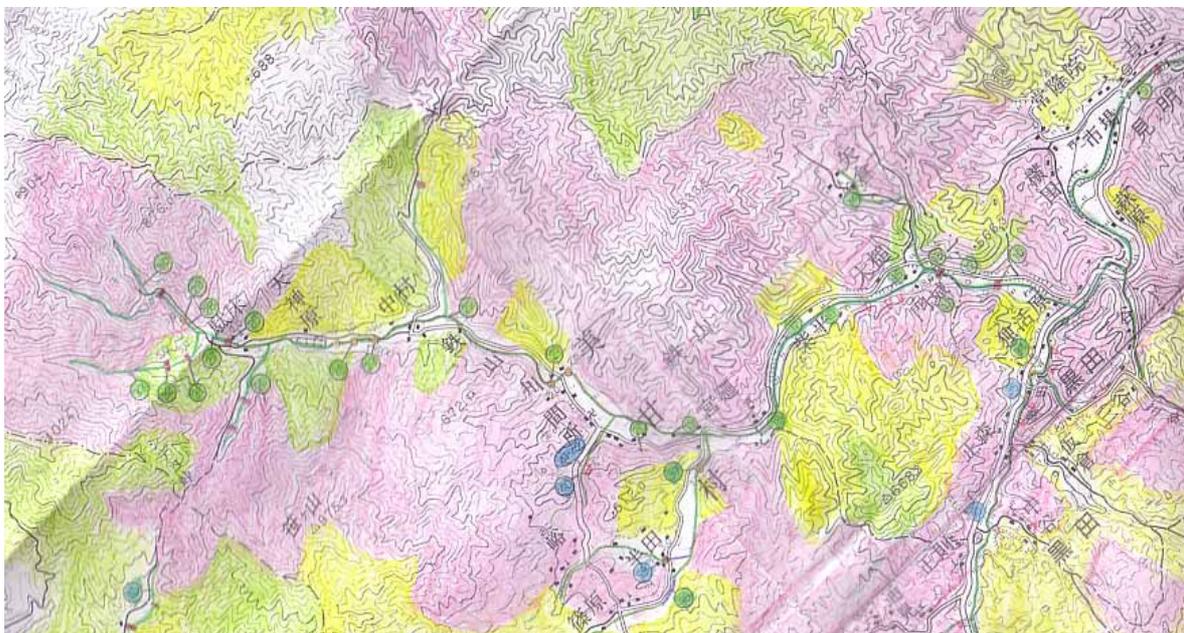
35. 鉄山川上流域（見明戸以上）

鉄 山 川	河 道 状 況 (%) (延長 7,000m)				障 害 物 (ケ 所)		地 質	流 域 の 植 生 ・ 災 害 他
	自然状態	水草自生	護岸固め	三面張り	ダム	頭首工		
	50 3,500m	50 3,500m	0	0	7	3	花崗岩 片岩類	植林 70%、混 交・自然林 30%、 崩壊少々
上 流 域	水質・川の浄化能力 等		水 中 生 物		コ メ ン ト		魚の生 息環境	山椒魚 の生息
	渓流多く清水流 れる。降雨時土砂流出 し易い		自然豊かで同上の生物が いよう、昔に比べて魚・山 椒魚が減った		源流域にダム6ヶ、独活 原に1ヶ、自然豊かな清 流である		A

- ・ 独活原（うどわら）周辺は花崗岩の露岩溪谷をなし、自然川である。
- ・ 全般に人家も河川構造物も少なく、自然豊かな清流で、魚と山椒魚の住処は多い。
- ・ 支川は自然河道なるも、上流域に砂防ダムあり。
- ・ 植林地が多く川の水質が変わったため、魚が居なくなったとの意見を多く聞く。
- ・ 自然林は土砂流出が少なく、清水で餌と栄養の豊かな水である。

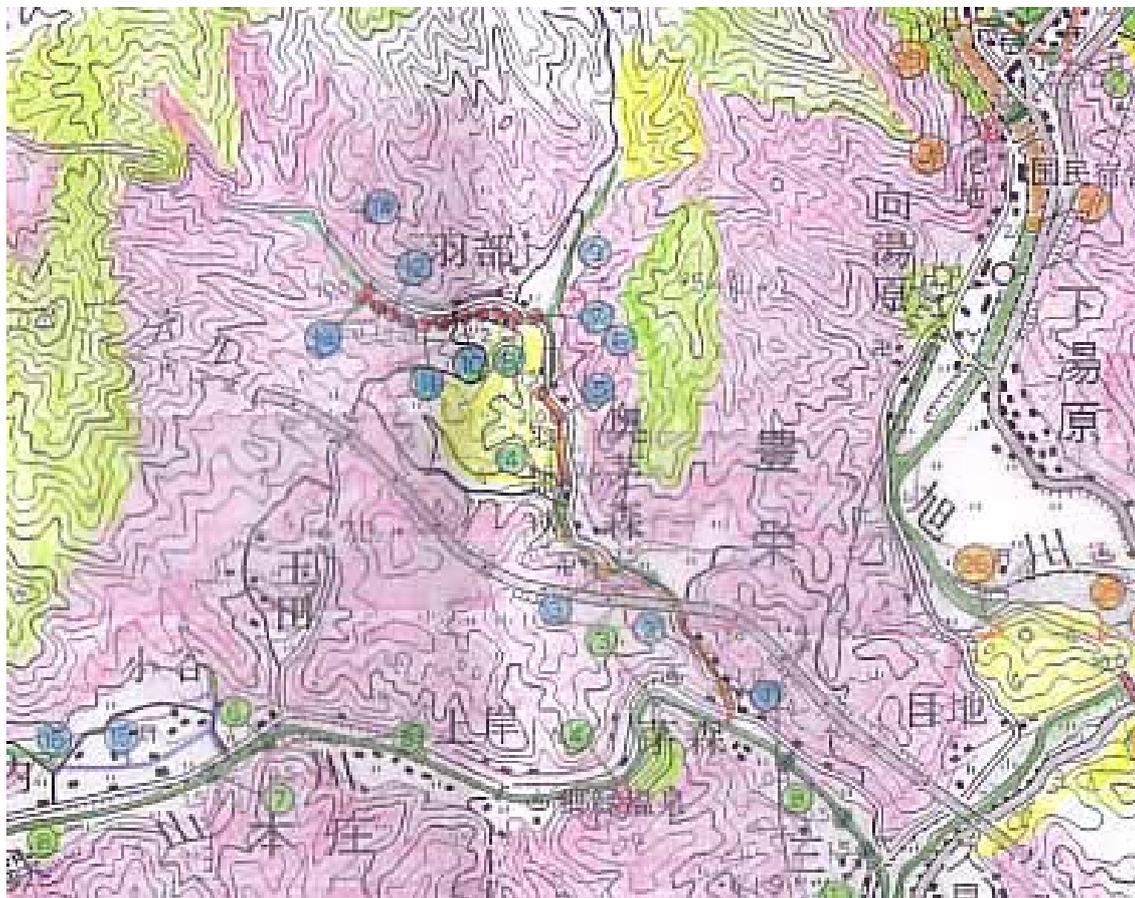
36. 羽部川

羽部川	河道状況 (%) (延長 2,500m)				障害物 (ヶ所)		地質	流域の植生・災害他
	自然状態	水草自生	護岸固め	三面張り	ダム	頭首工		
	8 200m	28 700m	32 800m	32 800m	1	多数	花崗岩	植林 80% 自然林 20% 土砂流出多
	水質・川の浄化能力等		水中生物	コメント			魚の生息環境	山椒魚の生息
	急流河川で床固め・段差工著しく浄化能力は低い		生息場所が無く魚はいない	護岸・床固めにより魚の生息・移動は不可能、土砂の流出多い			D	×

- ・ 護岸工と頭首工、段差工で固められ、魚の移動・生息は不可能である。
- ・ 段差工が密に連続している。

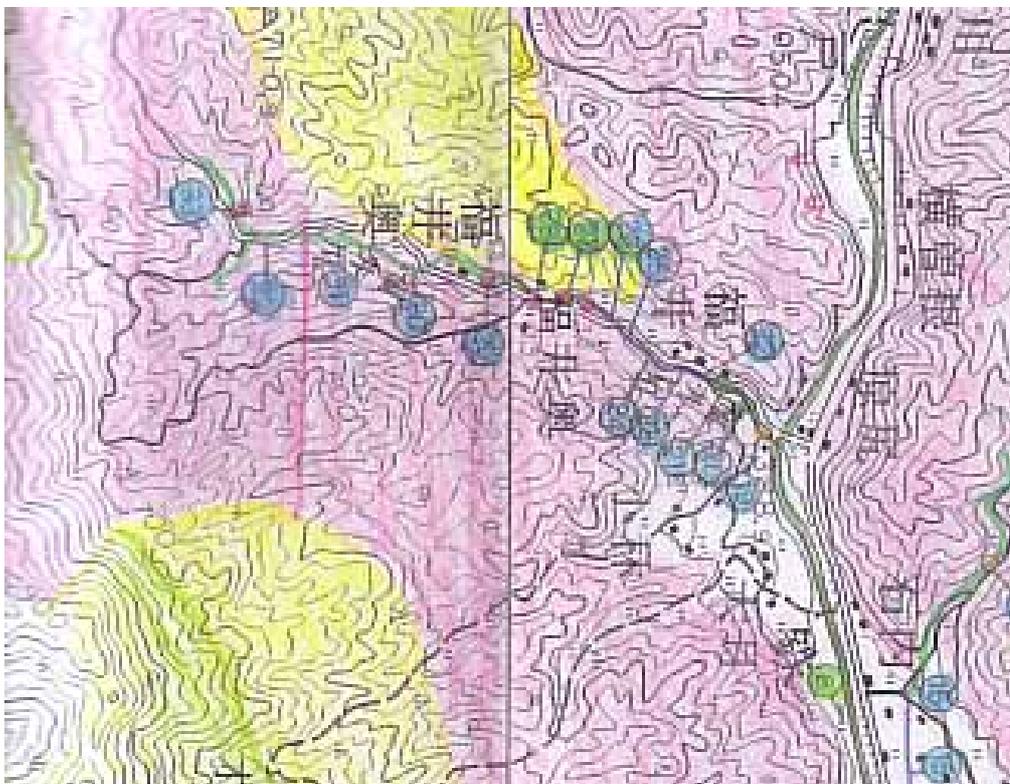
37. 福井川

福井川	河道状況 (%) (延長 1,900m)				障害物 (ヶ所)		地質	流域の植生 ・災害他
	自然状態	水草自生	護岸固め	三面張り	ダム	頭首工		
	58 1,100m	16 300m	0	26 500m	1	多数	花崗岩	植林70%混交林 30%土砂流出多
	水質・川の浄化能力等		水中生物		コメント		魚の生息環境	山椒魚の生息
	上流は自然の谷であるがマサ土が多い,下流は三面張りで浄化能力は無い		下流は三面張りで魚はいない,上流は小川で魚影見られず		上下流とも魚の生息場所無く、移動も不可能		D	×

- ・ 下流域は三面張りや段差工により、魚の移動・生息は不可能である。
- ・ 上流は自然状態で残るが段差工と砂防ダムがあり、魚の棲む生息域は狭く小川で魚はいない。魚の生息環境は厳しい。
- ・ ホタルの生息は減り,点々と見られるのみである。
- ・ 土砂の流出が多く、濁りやすい川である。

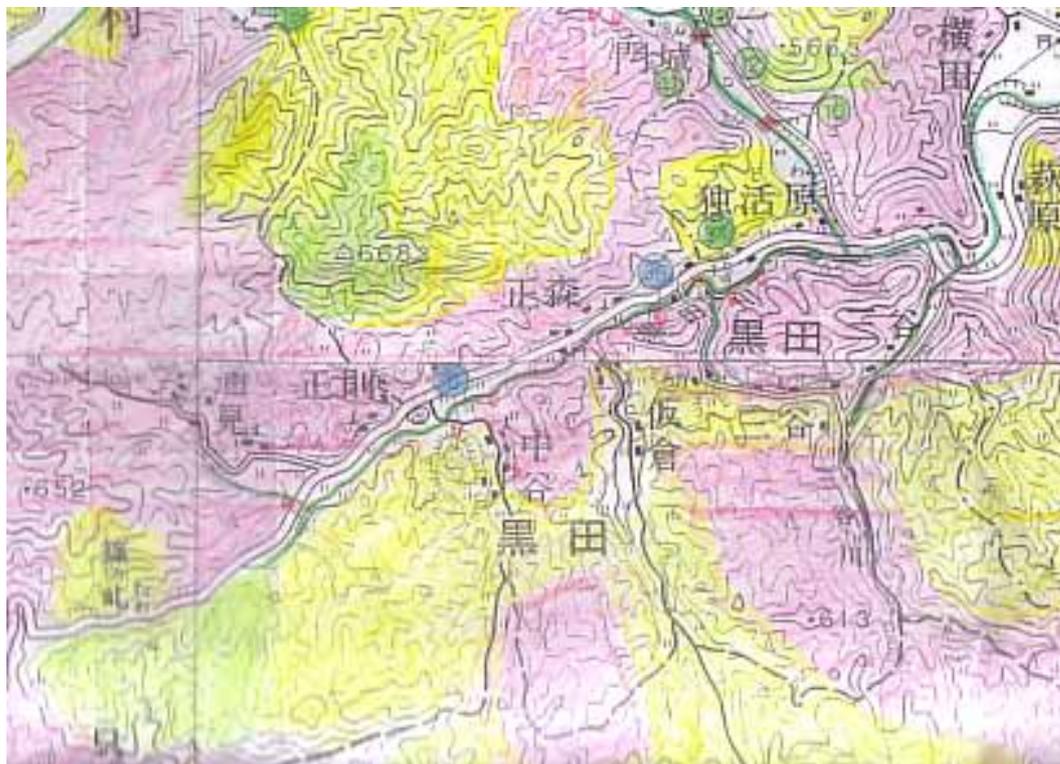
38. 黒田川

黒田川	河道状況 (%) (延長 2,500m)				障害物 (ヶ所)		地質	流域の植生 ・災害他
	自然状態	水草自生	護岸固め	三面張り	ダム	頭首工		
	0	100 2,500m	0	0	0	0	花崗岩	植林 30% 混交林 70%
	水質・川の浄化能力等		水中生物	コメント			魚の生息環境	山椒魚の生息
	マサ山のため砂泥が流出し濁り易い、浄化能力は普通		水草が自生し魚がいる	構造物少なく昔の川の姿を留める。魚は普通程度、山椒魚も期待できる			B

- ・ 水田沿いは護岸となり、草の茂る小河川である。
- ・ マサ山で植林と混交林からなり、砂泥が流出しやすい。
- ・ 魚の大きな障害は無く、B級川である。

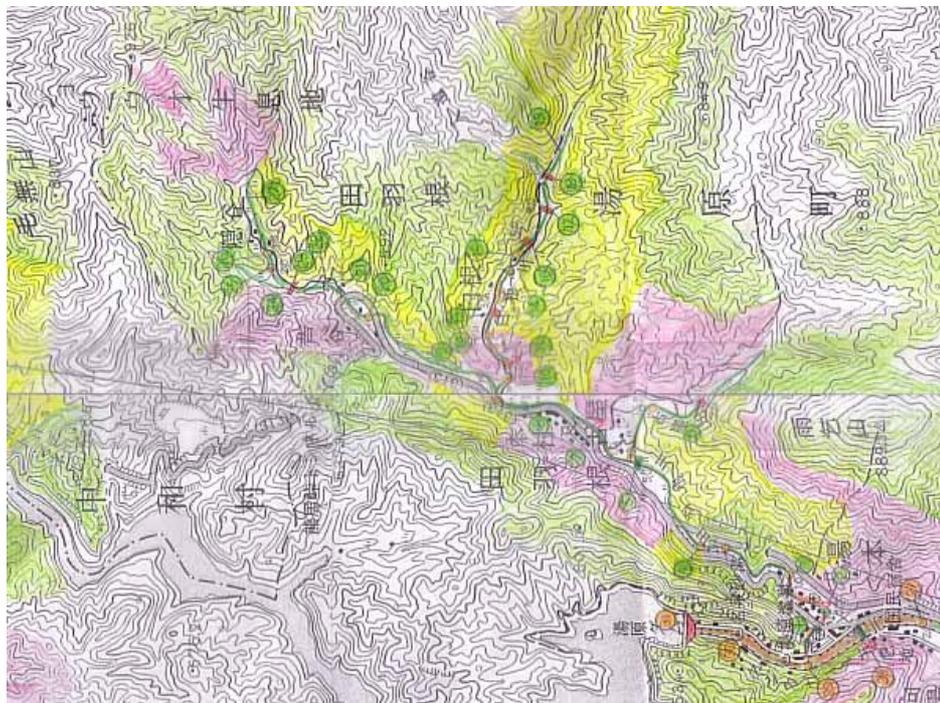
39. 田羽根川

田 羽 根 川	河 道 状 況 (%) (延長 4,500m)				障 害 物 (ケ 所)		地 質	流 域 の 植 生 ・ 災 害 他
	自然状態	水草自生	護岸固め	三面張り	ダム	頭首工		
	22 1,000m	67 3,000m	11 500m	0	1	0	花崗岩 片岩類	植林 25%混交林 25%自然林 50%
	水質・川の浄化能力 等		水 中 生 物	コ メ ン ト		魚の生 息環境	山椒魚 の生息	
	護岸整備されるが 礫川で清流。浄化能 力は普通		魚影はうすく山椒 魚の生息は期待薄	清流だが河川整備により、魚・ 山椒魚の住処は少なそうであ る		B

- ・ 護岸整備するが魚道や穴開きブロックの使用などに配慮が見られる。清流であり、魚はいよう。
- ・ 支川の古屋川・白根川は床固め工と砂防ダムがあり、上流への魚の移動は断たれる。
- ・ 上流は転石・岩の分布する溪流で、清水が流れ山椒魚の住処はあるが、餌となる魚は少なそうである。
- ・ 湯原ダムからは整備された河川公園となっているが、水の流れは悪く水質は劣り、魚やカジカはいない。

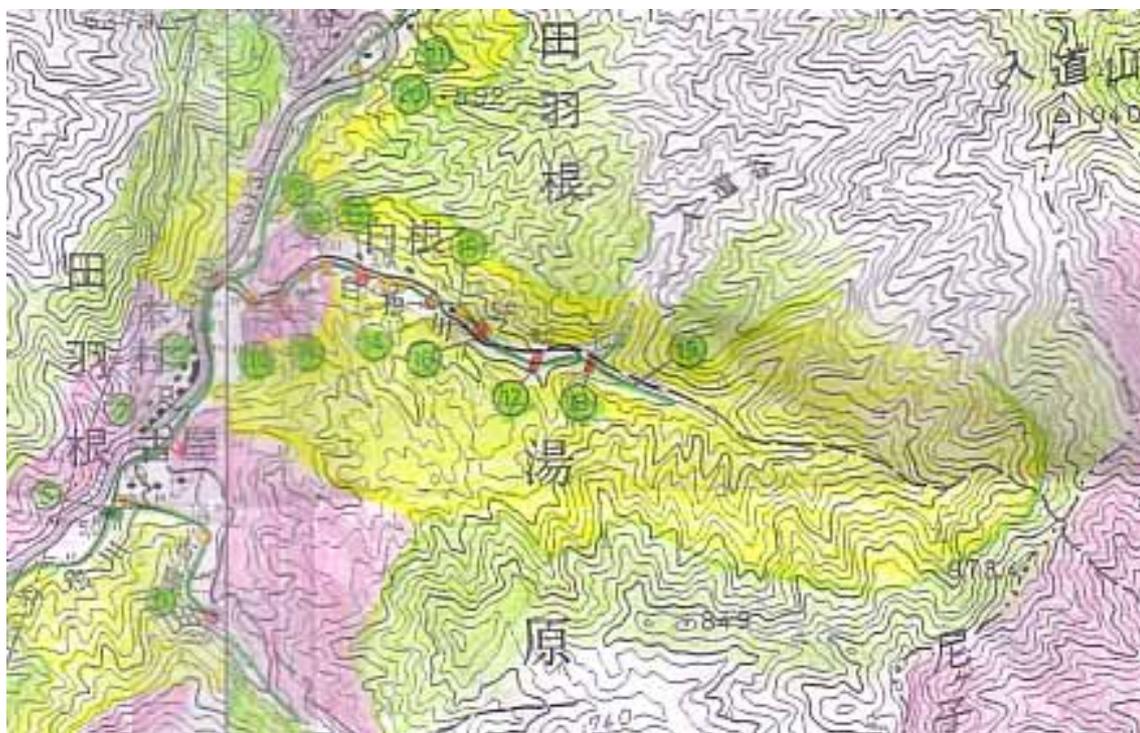
40. 白根川

白 根 川	河 道 状 況 (%) (延長 1,500m)				障 害 物 (ケ 所)		地 質	流 域 の 植 生 ・ 災 害 他
	自然状態	水草自生	護岸固め	三面張り	ダム	頭首工		
	47 700m	53 800m	0	0	3	1	花崗岩 片岩類	混交林 50%自然 林 50%、崩壊 1
	水質・川の浄化能力等	水 中 生 物			コ メ ン ト		魚の生息環境	山椒魚の生息
	岩・礫渓谷で清流、 浄化能力は普通	構造物で分断され魚の住 処は少ない、魚影を見ず			構造物で魚は移動できず 山椒魚も期待薄である		C	×

- ・ 支川の古屋川・白根川は床固め工と砂防ダムがあり,上流への魚の移動は断たれる。
- ・ 上流は転石・岩の分布する溪流で清水が流れ、山椒魚の住処はあるが、餌となる魚は少ない。

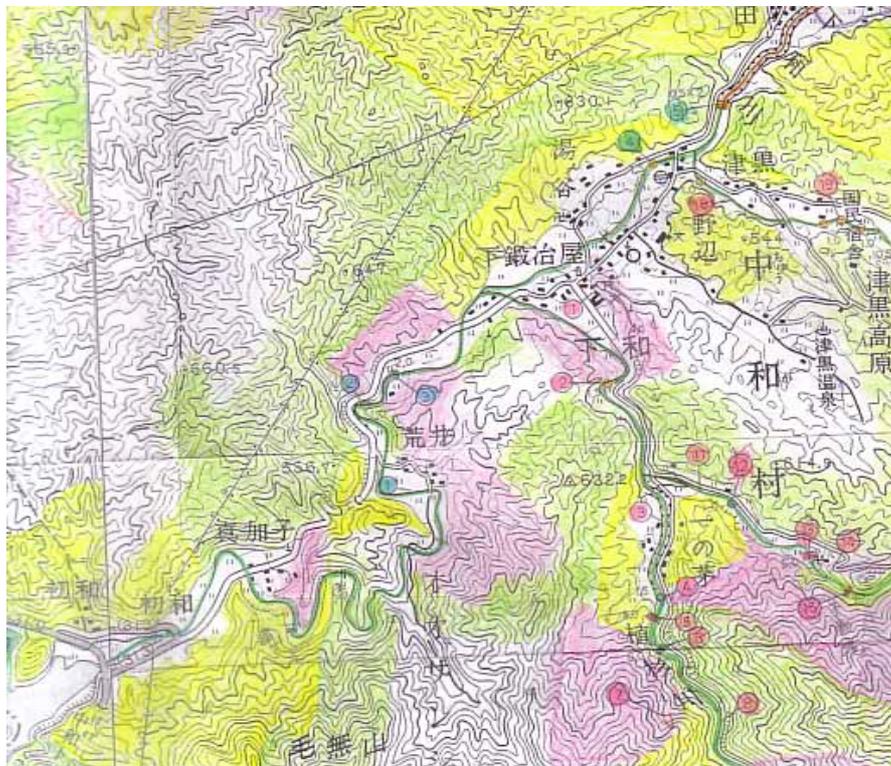
41. 下和川下流域（津黒以下）

津黒川	河道状況 (%) (延長 5,000m)				障害物 (ヶ所)		地質	流域の植生・災害他
	自然状態	水草自生	護岸固め	三面張り	ダム	頭首工		
	30 1,500m	70 3,500m	0	0	0	0	花崗岩 片岩類	植林 + 混交林 40% 自然林 60%
	水質・川の浄化能力等	水中生物	コメント		魚の生息環境	山椒魚の生息		
	山は渓谷で清流、平地は水田で礫川	渓谷に山椒魚生息の可能性あり、平地はハヤ・ウグイなど	山は自然溪流、平地は護岸工で川の流れは単調、魚の住処は少ない		B

- ・ 自然林と混交林からなる。
- ・ 自然流あるいは水草自生で自然が残り清流河川であるが、下鍛冶屋は区画整備で人口度が高い。
- ・ 荒井から上流は、ハヤ・ウグイはいるが、山椒魚はいない。
- ・ 山椒魚は荒井より下流域にのみ生息する可能性が残る。

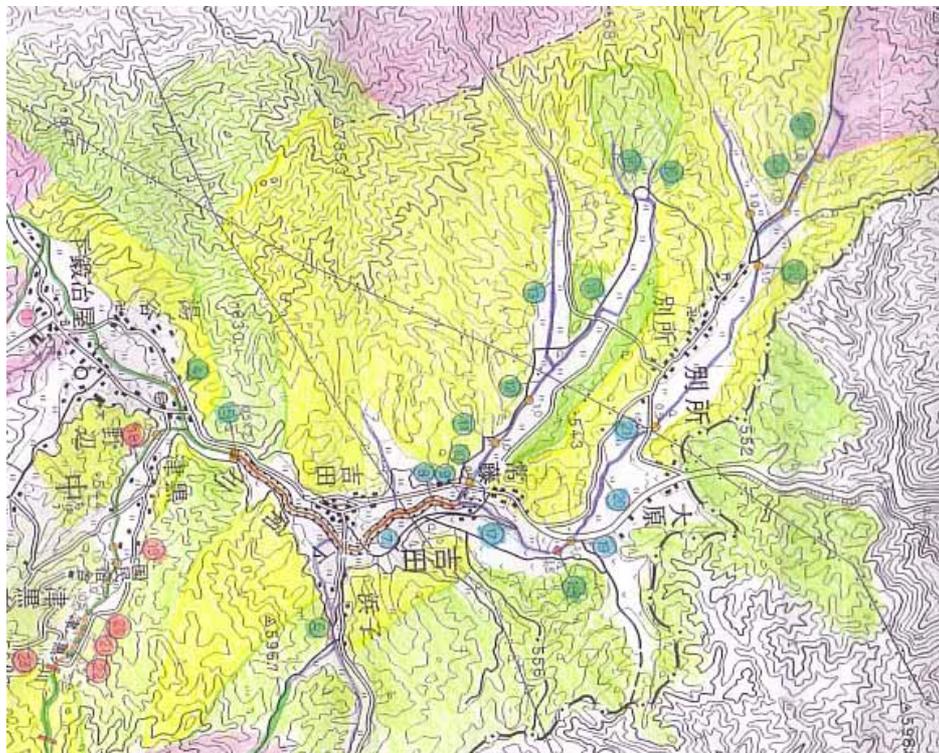
42. 下和川上流域（津黒以上）

津	河道状況 (%) (延長 5,000m)				障害物 (ヶ所)		地質	流域の植生 ・災害他
	自然状態	水草自生	護岸固め	三面張り	ダム	頭首工		
黒	0	0	26 1,300m	74 3,700m	0	1	黒ボク、 ローム花 崗岩	自然林 50% 混交林 50%
川	水質・川の浄化能力等		水中生物	コメント		魚の生息環境	山椒魚の生息	
	黒ボクのためやや濁った 清水、支川は全て三面張 り、浄化能力は無い		ハヤ少々、三面 張りで魚の住処 はない	区画整備した農地が広が る、水系は全て三面張り・ U字溝で魚はいない		D	×

- ・ 水田は黒ボク、山地はローム/花崗岩が分布する。
- ・ 水田は整備され、全て三面張りまたはU字溝で魚の住処は無い。
- ・ 水はやや暗濁色で、黒ボク・マサ土が流出しやすい。
- ・ 山は自然林（赤松）・混交林で、杉・ひのきは20～30%程度である。
- ・ 魚の棲みにくい河川である。

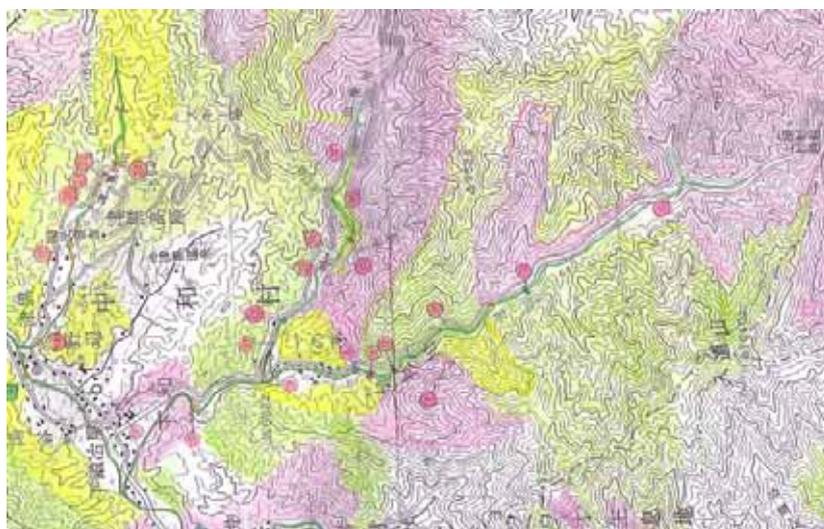
43. 植杉川・山乗川

植杉川・山乗川	河道状況 (%) (延長 5,000m+2,500m)				障害物 (ヶ所)		地質	流域の植生・災害他
	自然状態	水草自生	護岸固め	三面張り	ダム	頭首工		
	60	40	0	0	0	0	花崗岩	植林 50%
	80	20	0	0	1	0	片岩類	自然林 50%
	水質・川の浄化能力等		水中生物	コメント			魚の生息環境	山椒魚の生息
	自然の清流であるが、上流域は植林で土砂が流出し易い		ヒラメ・山椒魚の生息が予想される	植杉川に障害物ナシ、山乗川はダムと滝が各 1ヶ所あり。自然豊かな溪流である			A

- ・ 植杉川の 3 基の砂防ダムは魚道新設および透過性ダムに改修しており、魚・山椒魚の移動は可能である。
- ・ 水系は自然豊かで花崗岩礫～露岩渓谷をなし、魚の住処も多い。
- ・ 上流域は植林地であるが、中・下流域は自然林が多い。
- ・ 清流でウグイ・ヒラメ・山椒魚の生息が予想される。
- ・ 山乗川は砂防ダムと不動滝で魚の移動は断たれる。
- ・ 不動滝より上流は溪流で自然豊かであるが、植林地が広がっており、砂泥流出と餌の貧弱さが予想される。
- ・ 津黒川は中流域を河川公園としており、ハヤ・ウグイが生息する。砂防ダムから上流は自然の河川と思われる。
- ・ 植林は少なく自然林・混交林が広がっており、昆虫類は豊かで、ヒラメ・山椒魚の生息が期待される。

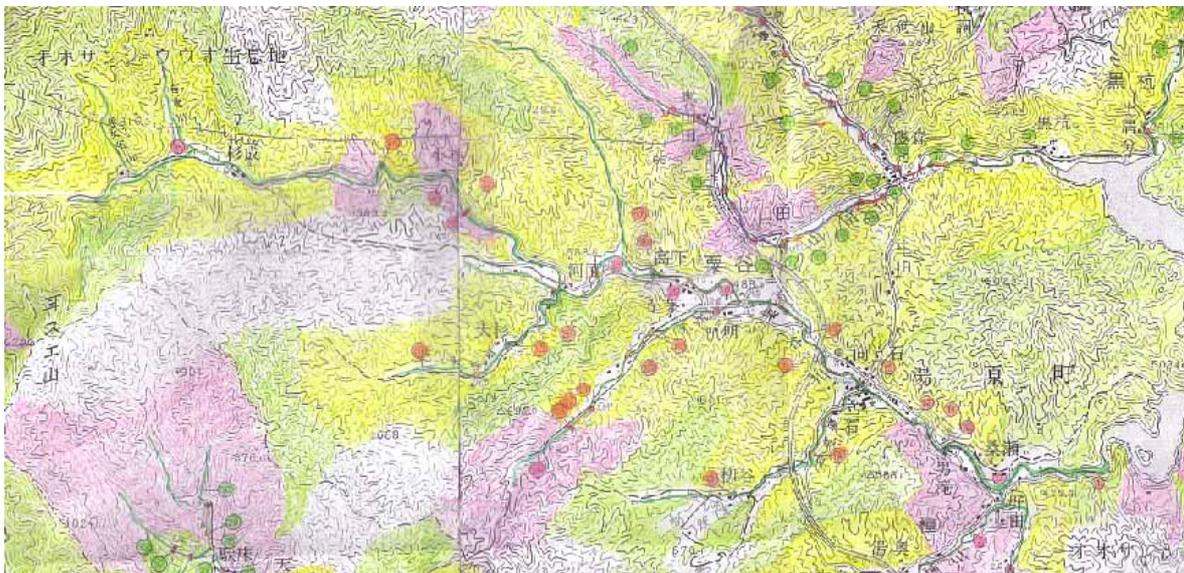
44. 栗谷川

栗谷川	河道状況 (%) (延長 9,500m)				障害物 (ヶ所)		地質	流域の植生 ・災害他
	自然状態	水草自生	護岸固め	三面張り	ダム	頭首工		
	68 6,500m	32 3,000m	0	0	1	0	花崗岩 片岩類	混交林 45% 自然林 45% 植林 10%
	水質・川の浄化能力等	水中生物		コメント		魚の生息環境	山椒魚の生息	
	岩・礫川で水草は少ないが清流である	S56年災までは大山椒魚・魚も多かった。復旧工事後、激減し今はあまり見ない		復旧工事後水草と住処および餌が減り魚も減った。魚はサギが食べてしまう		A

- ・ 栗谷より下流は護岸工整備済。しかし、岩盤・レキ河川で清流である。
- ・ 大山椒魚は居るとのこと。ホタルも居る。しかし、魚の数は少ない。
- ・ 栗谷より上流は清流で自然豊かな河川である。
- ・ S56年災害まではホタル・大山椒魚が多数生息し、出水時は道路に上がって歩いていたが、災害復旧工以降激減し、最近はまったく見ない。
- ・ 夜ぼり(狩り)でも以前は多数いたが、最近はまったく見ないとのこと。
- ・ 魚もほとんどいない。ヒラメは放流時に少しいるのみ。
- ・ 自然豊かな清流であるが、水質が変化し、餌が減っているのかもしれない。

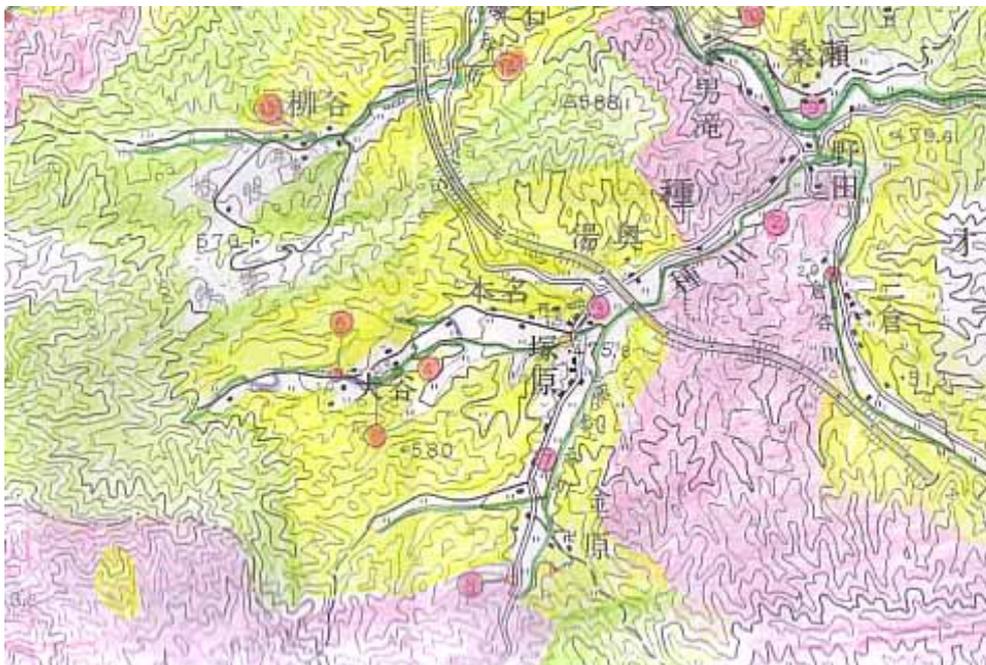
45. 栗谷川支川種川

種	河 道 状 況 (%) (延長 3,000m)				障 害 物 (ケ 所)		地 質	流 域 の 植 生 ・ 災 害 他
	自然状態	水草自生	護岸固め	三面張り	ダム	頭首工		
	0	90 2,700m	0	10 300m	0	1	花崗岩 ローム	自然混交植林同 率、崩壊 2ヶ所
	水質・川の浄化 能力等		水 中 生 物		コ メ ン ト		魚の生 息環境	山椒魚 の生息
川	礫川で水草茂り 清水が流れる		ハヤ少々、住処は無く山 椒魚は居ないであろう		区画整備した農地が広がる、 川に魚の住処はほとんど無い		C	×

- ・ 水系は水田が開け護岸工が整備され、いずれも小川で魚の住処は少なく、魚影はハヤ少々である。
- ・ 山椒魚の住処となるようなところは無い。
- ・ S56年災害後の河川と農地整備時には山椒魚が多数生息していた。現在はホタル・山椒魚は見られない。
- ・ 河川と区画整備が進み、魚は棲みにくい川である。

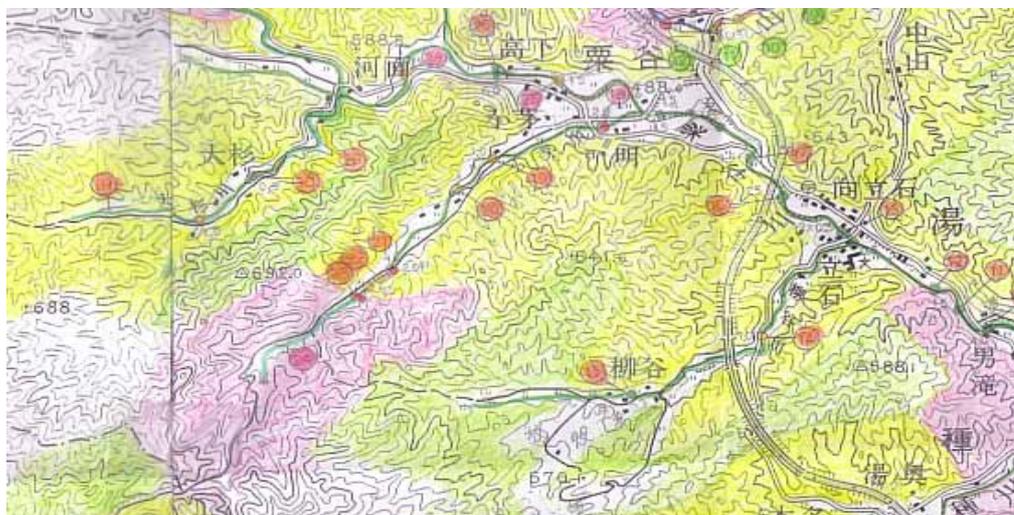
46. 柳谷川・小茅川・大杉川

柳谷川・小茅川・大杉川	河道状況 (%) (延長 6,000m)				障害物 (ヶ所)		地質	流域の植生・災害他
	自然状態	水草自生	護岸固め	三面張り	ダム	頭首工		
	43 2,600m	57 3,400m	0	0	2	1	花崗岩	混交林 60% 自然・植林各 20%
	水質・川の浄化能力	水中生物		コメント		魚の生息環境	山椒魚の生息	
	柳谷川は牧畜汚水で魚がいなくなったが、3川とも清流である	ヒラメ・小魚がいるが山椒魚は2~3年前から見ない、魚の数も非常に少なくなった		S56年災害前は山椒魚も多数いたが、2~3年前から姿を見ない。魚も減ったとのこと		B

- ・ 柳谷川・小茅川・大杉川は、いずれも清流であるが、ホタル・山椒魚は見ない。
- ・ 柳谷川は牧畜で汚水が流れていたが、現在はだいぶきれいになった。現在、ホタル・山椒魚はまったく見ない。魚もほとんど見ない。牛の臭いはかなりある。
- ・ 小茅川はヒラメ・大山椒魚が多数いたが、S56年災害の復旧工事後激減し、ここ2~3年大山椒魚を見ない。雑魚もいなくなった。上流に砂防ダムあり、その上流は小谷で魚は棲み難い。
- ・ 大杉谷は清流でヒラメ・ウグイが少々いるが白鷺が多くを食べる。山椒魚はいるかもしれないが、住処も餌も少なく、姿は見ないとのこと。
- ・ 三支川とも小谷で餌が少なく、住処もほとんど無いので、山椒魚の生息している可能性はかなり小さい。

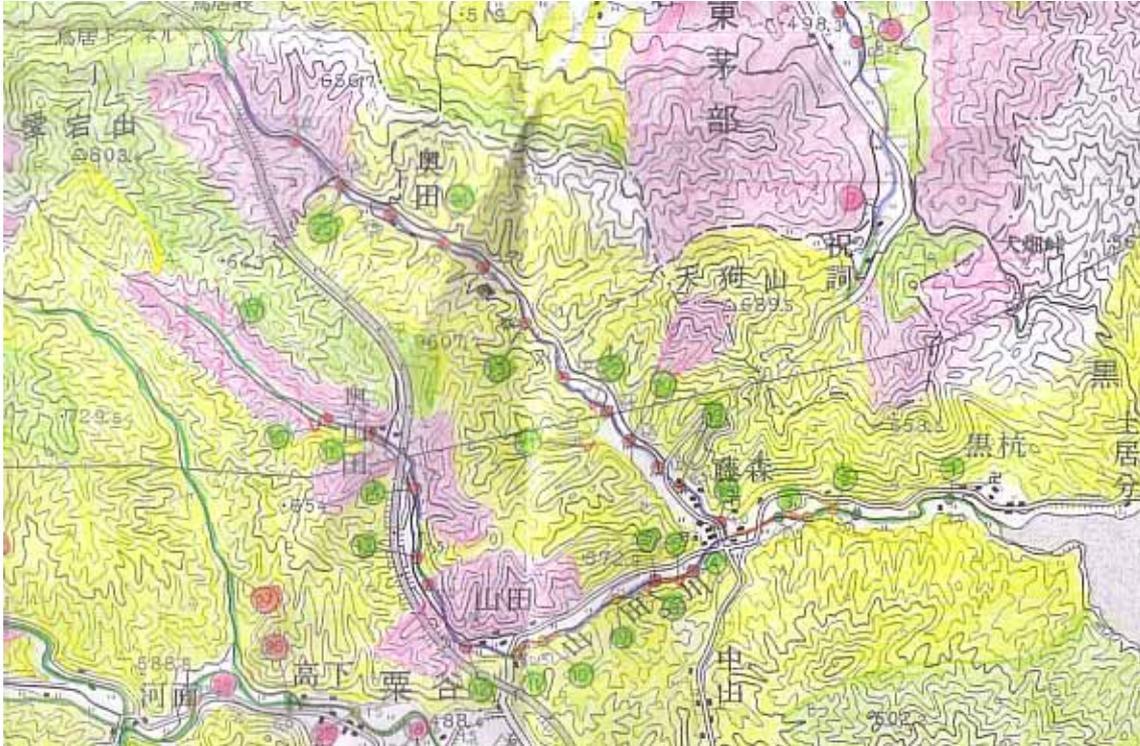
47. 山田川・藤森川

山田川・藤森川	河道状況 (%) (延長 7,500m)				障害物 (ヶ所)		地質	流域の植生・災害他
	自然状態	水草自生	護岸固め	三面張り	ダム	頭首工		
	9 700m	17 1,300m	12 900m	61 4,600m	0	20	花崗岩 片岩類	混交 50% 自然 30% 植林 20%
	水質・川の浄化能力等		水中生物	コメント			魚の生息環境	山椒魚の生息
	山林と荒地が多く清流が流れるが、川は三面張りで浄化能力は低い		下流域にハヤ少々、他には魚はいない	S56 年災害の復旧工事と区画整備で、魚も山椒魚も住めない川となった			D	×

- ・ 両河川ともに三面張りや護岸工で固められ、水草の生育も魚の生息も不可能である。
- ・ 最上流の小川のみ自然状態であるが、水は少なく、魚はほとんど棲めない。
- ・ 人工改変の著しい河川であるが、流域の農地は荒地が多く、自然に帰つつある。

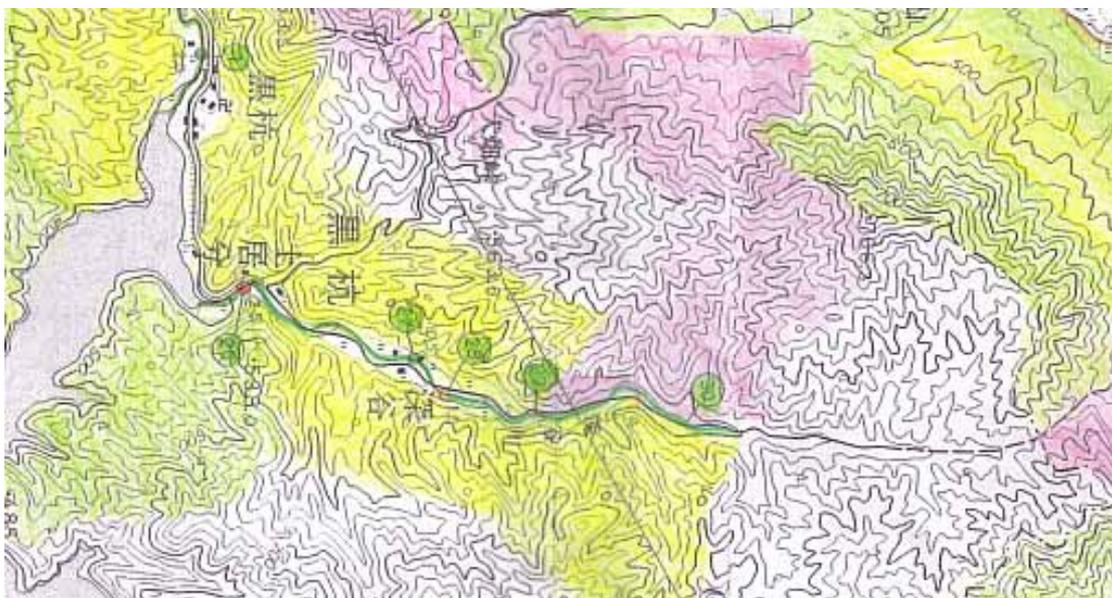
48. 深谷川

深 谷 川	河 道 状 況 (%) (延長 2,500m)				障 害 物 (ケ 所)		地 質	流 域 の 植 生 ・ 災 害 他
	自然状態	水草自生	護岸固め	三面張り	ダム	頭首工		
	100 2,500m	0	0	0	0	1	花崗岩	混交林 植林
	水質・川の浄 化能力等	水 中 生 物		コ メ ン ト		魚の生 息環境	山椒魚 の生息	
	岩・礫分布の 自然川で清流 である	大山椒魚・ヒラメ・赤モ ツ・ホタル生息、ウナギ・ ドジョウはいなくなった		自然渓流で山椒魚はかるうじ で生息するが、植林が広がり 魚とその餌は少なそうである		A

- ・ 小川であるがよく自然状態を留めた小川である。
- ・ 山椒魚・ヒラメ・ドロバイ・ホタルなどはいる。
- ・ ウナギ・赤ペラ（ナマズの小型で赤いやつ）・赤モツ・ドジョウなどはいなくなったとのこと。
- ・ 数年前、頭首工基礎の隙間に山椒魚の卵があり、学校の先生が卵化しようとしたが失敗した。
- ・ 昔は出水時、山椒魚が道を歩いているのをよくみかけた。
- ・ 上流は植林地が広がる。
- ・ 川は A、山林は B、魚の住環境は A～B 級である。
