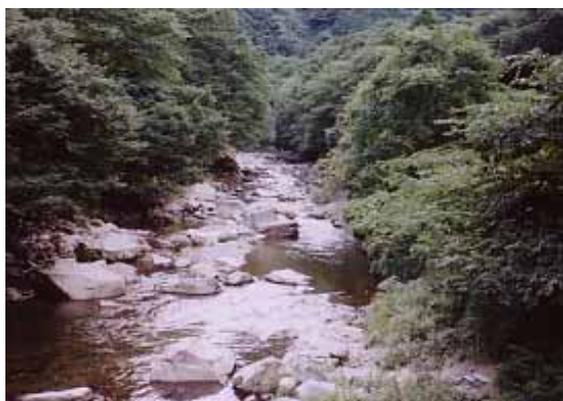
自然林の山間をうがって流れる渓谷。岩場と瀬・淵・瀬があり魚に優しい川である。

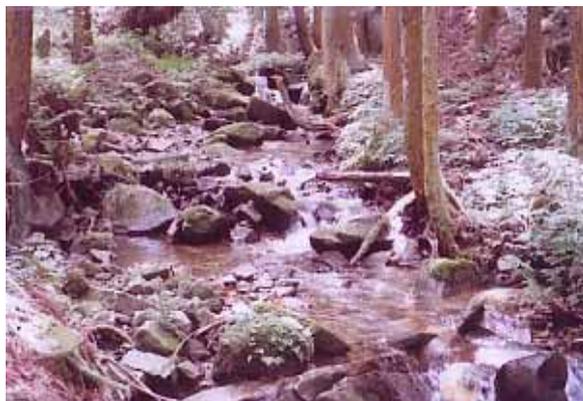
植林地の中で地表に緑が少なく砂泥が流出し易い。虫や魚の餌の無い川である。

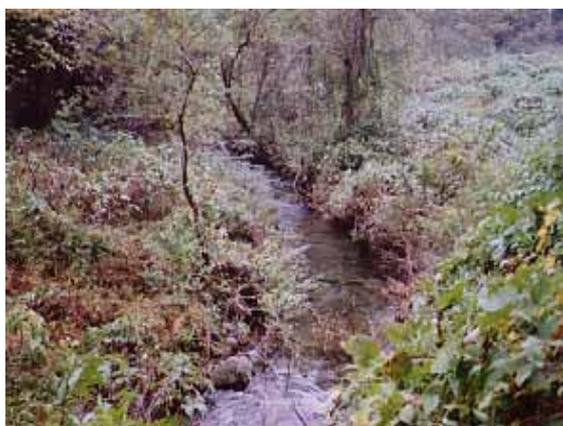
雑木と笹の茂る谷を流れる川である、清水が流れ、餌と魚の住処も多い。

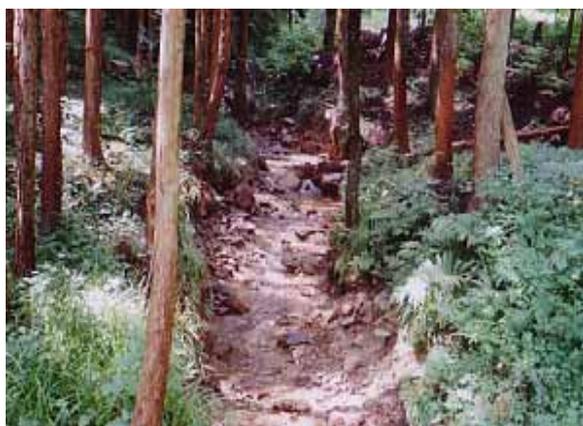
植林地の中を土砂を侵食しながら流れる。降雨時は鉄砲水となり易いであろう。

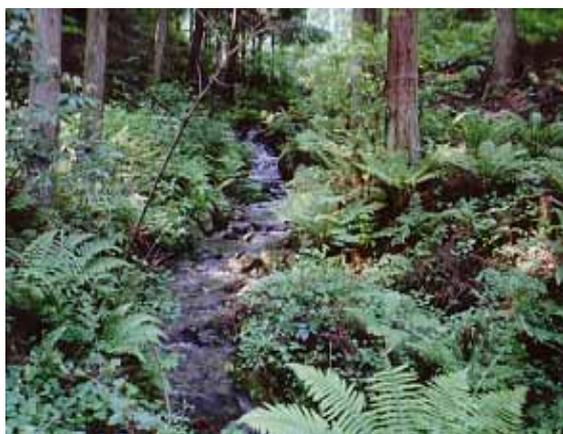
良好な間伐林の谷川。シダ・草・コケが水際まで生え、清水で虫や餌が多そうである。

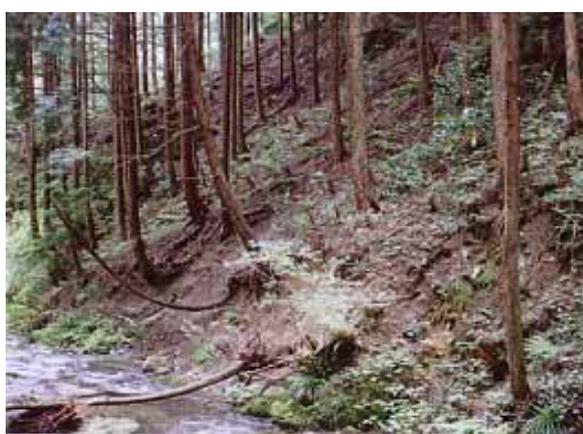
植林地の斜面は土砂が崩れ易く川は砂泥を流出し、藻や虫・魚もいない川である。

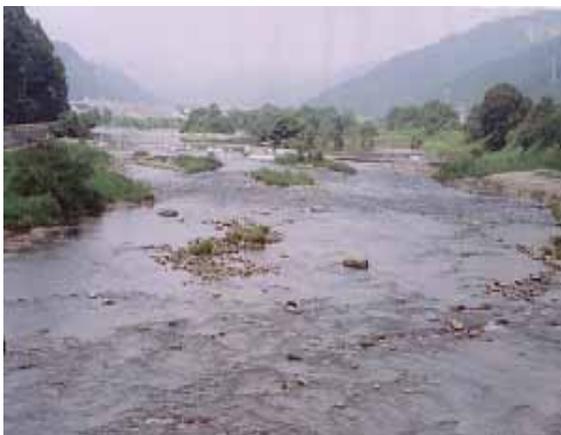
両側は堤防で河床は砂礫が堆積する。昔は鮎がたくさんいたが今は釣り人もいない。

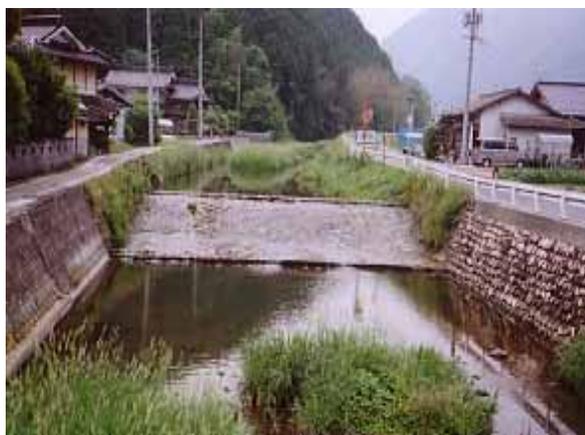
両側はブロック護岸で河床はヨシなどが生え小魚が泳いでいるのみ。

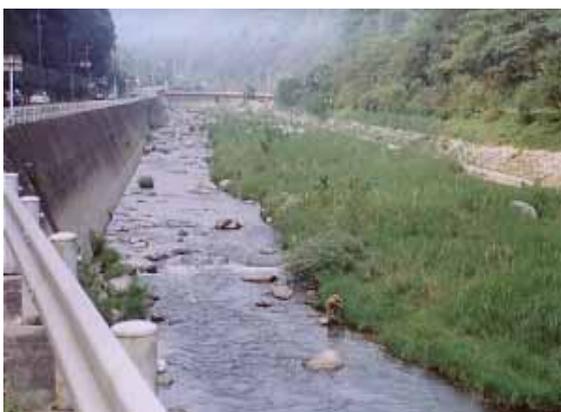
両側を護岸工で固められ、川原にヨシなどの生える流れの単調な川である。

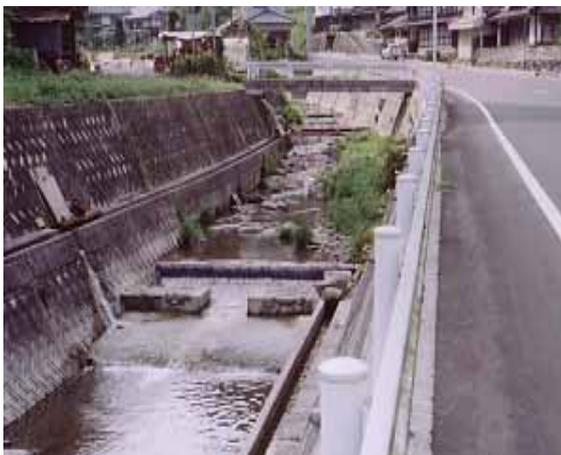
ブロック積護岸で固められ、わずかに草が生えるがほとんどは砂礫のみである。

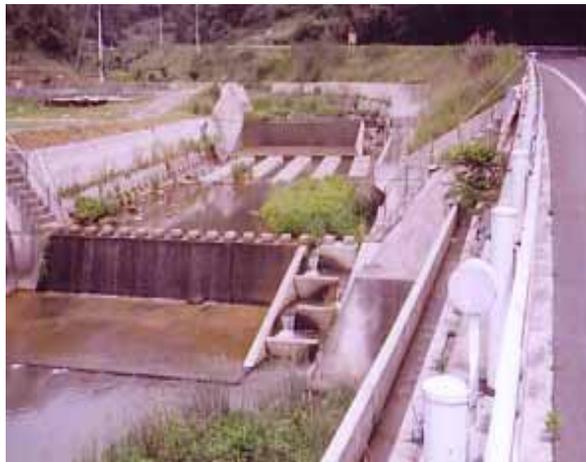
護岸と床固めによりコンクリートで固められた川となり魚の住処は無い。

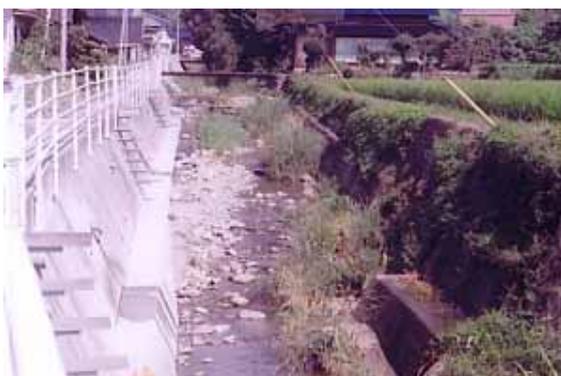
護岸で固められ砂礫の中を水が流れる。小さなハヤが少し居るのみである。

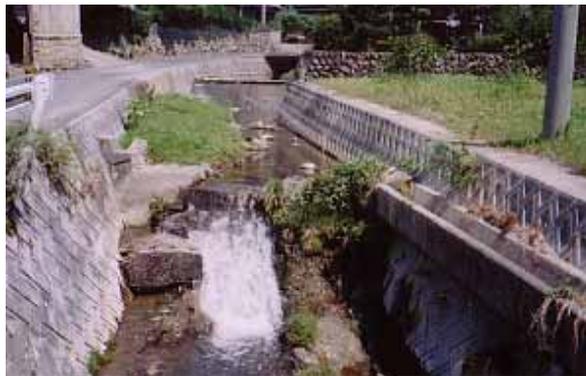
護岸で固められ水草も少なく、虫や魚の住みにくい川である。

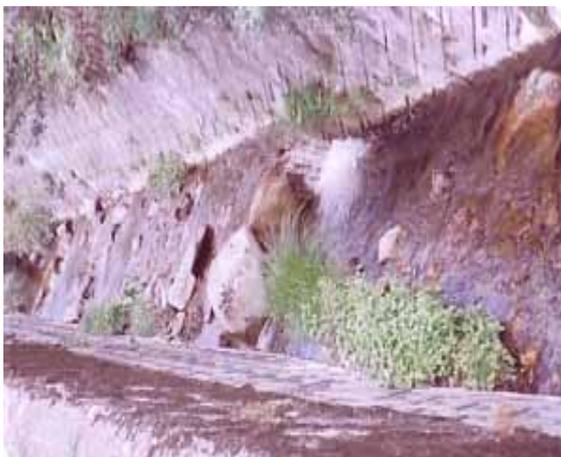
護岸に挟まれた砂礫川で、虫や魚の住みにくい川である。

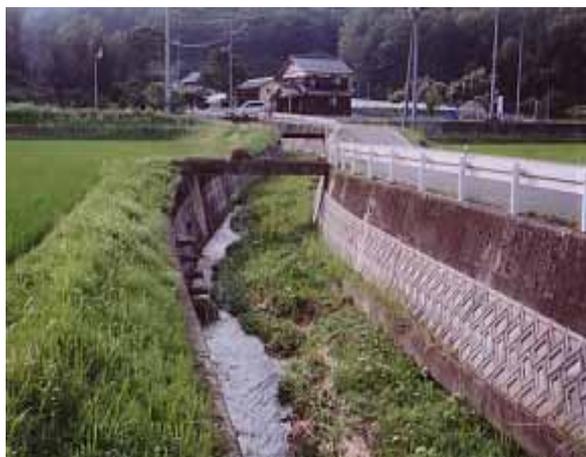
護岸に挟まれて草が生えるが、水の流れは細く魚の姿は見られない。

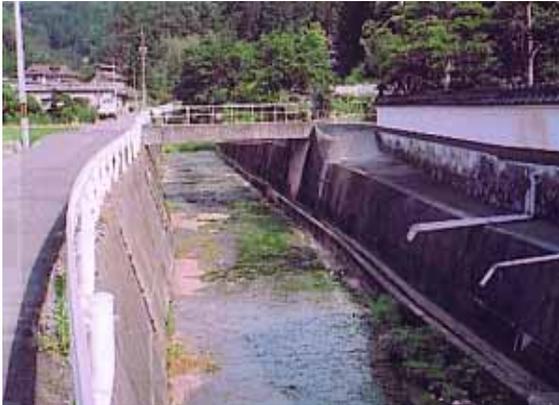
コンクリートで固められ、さながら生活排水の流れる排水路となっている。

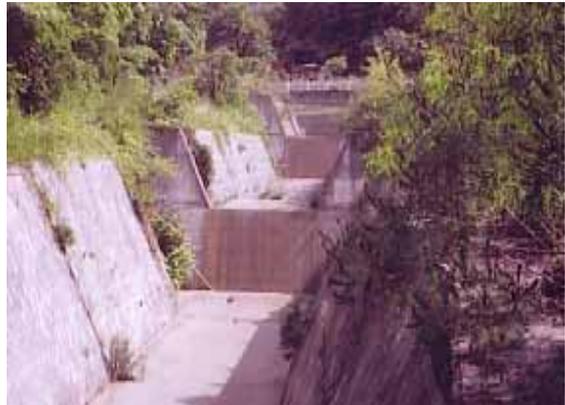
3面張+段差工で固められ、全くの人工水路である。

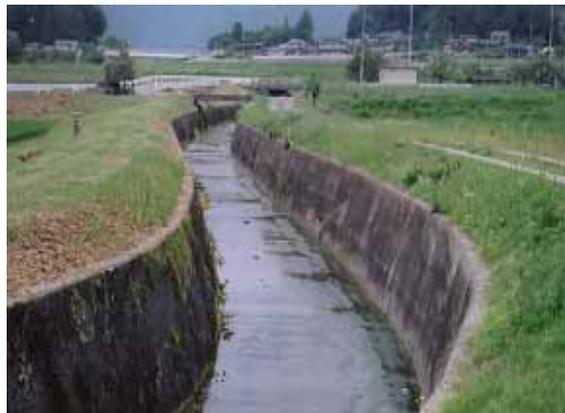
水田地帯の3面張り川、水を流すのみで虫も魚もない。

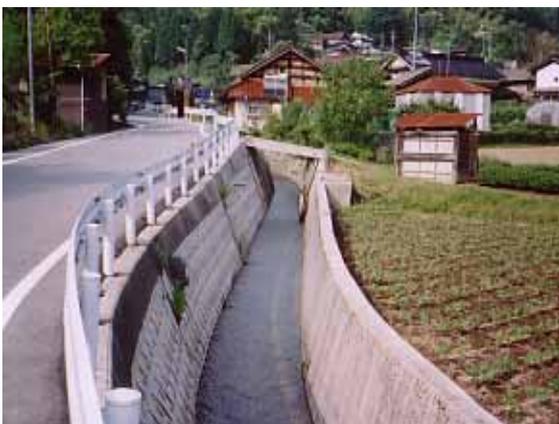
3面張り水路、降雨は一気に下流へ流れる。

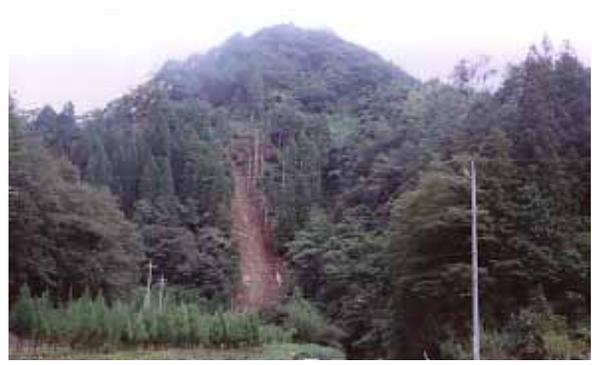
広葉樹と植林の混交林。植林地に崩壊を生じている。

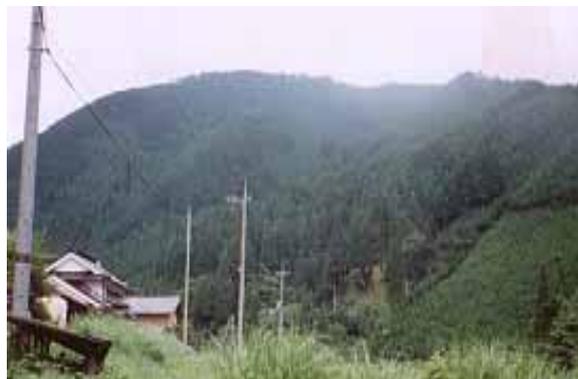
全山杉・桧で覆われる。下地は草木の生えない裸地となっていよう。

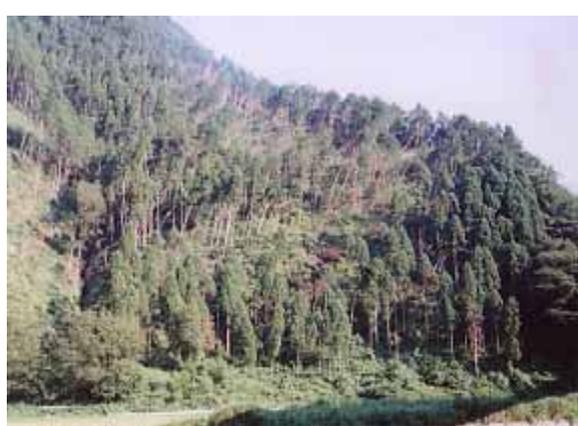
植林地の倒木。幹はいずれも細く貧弱で簡単に倒れる。

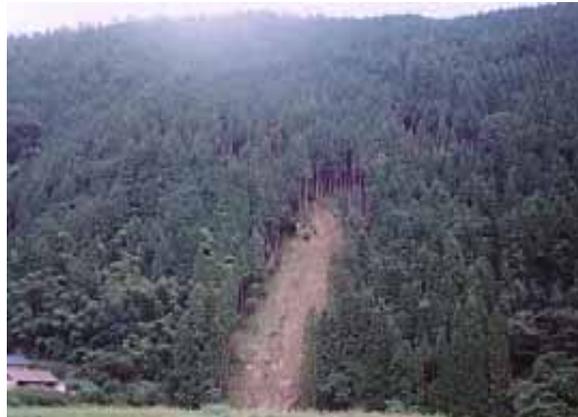
植林地。根の張り具合が弱く少しの雨でも崩壊し土砂災害を起こしやすい。

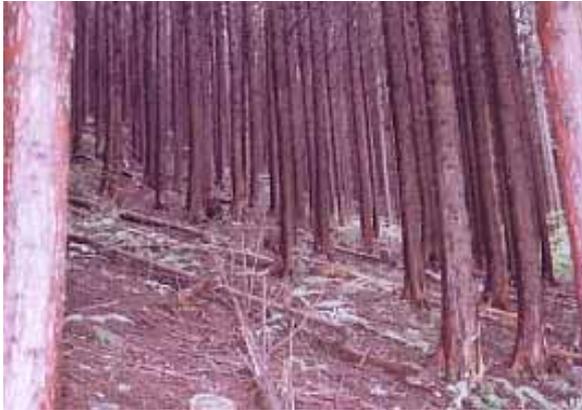
木が密集しており地面まで陽がささないため、下草が枯れ裸地状態となっている。

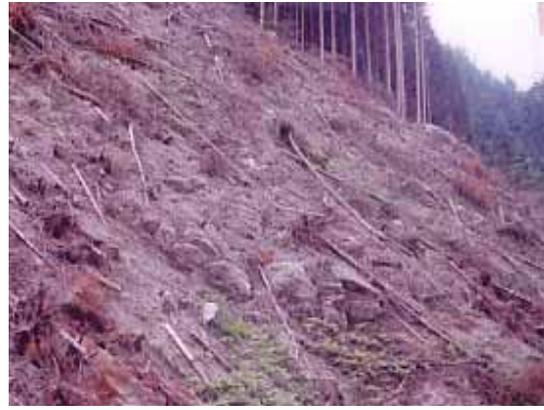
風倒木跡。表土が無く風化露岩の上に根こそぎ倒木が転がっている。

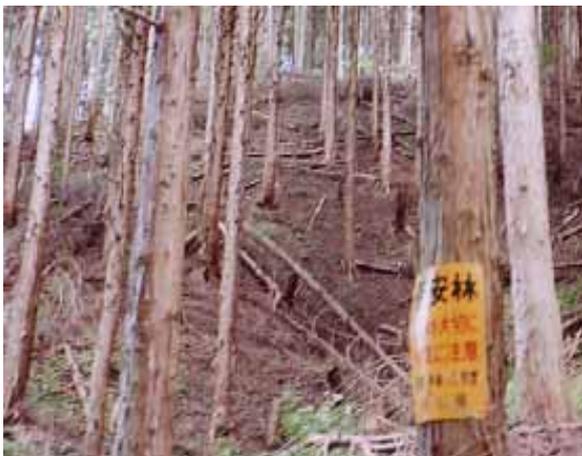
地表は草木が枯れ、腐葉土と表土が侵食されてやせ山となりつつある。

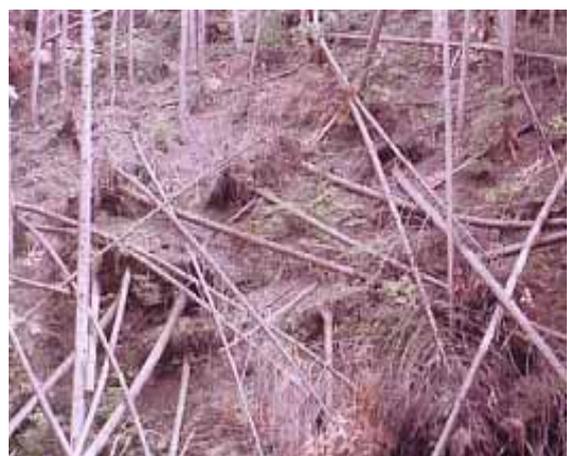
植林の風倒木。幹も根の張り具合も貧弱である。根は直径 2m 弱しかない。

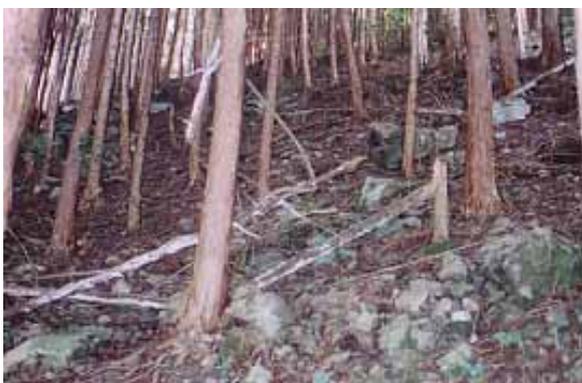
腐葉土と表土が侵食され、石がごろごろしている。保安林とは名ばかりである。

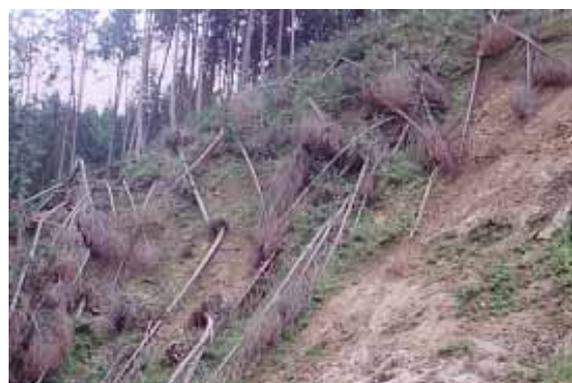
風倒木地は斜面崩壊により表土や土壌が失われ、風化岩が現れている。

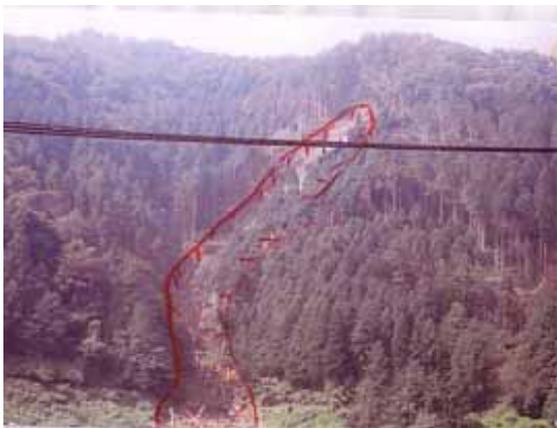
植林地の風倒木が雨で斜面崩壊を起こし倒木が斜面下まで押し流されている。

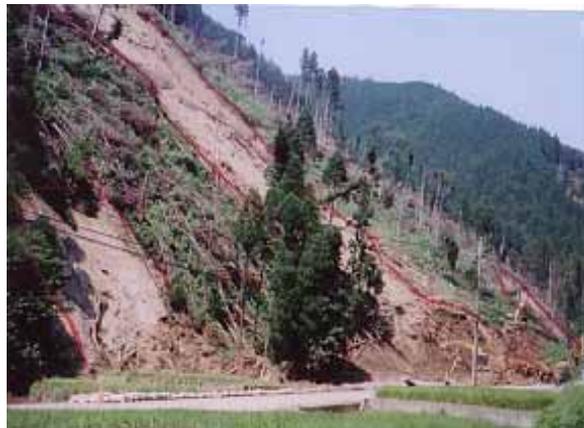
植林地の倒木と斜面崩壊。倒木被害も激しいが表層崩壊も著しい。

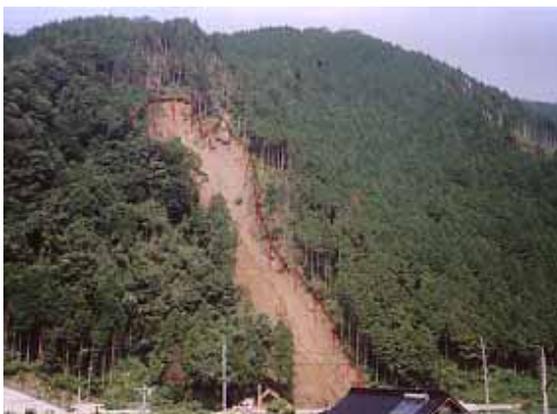
植林地の斜面崩壊。雑木に崩壊地は見られない。

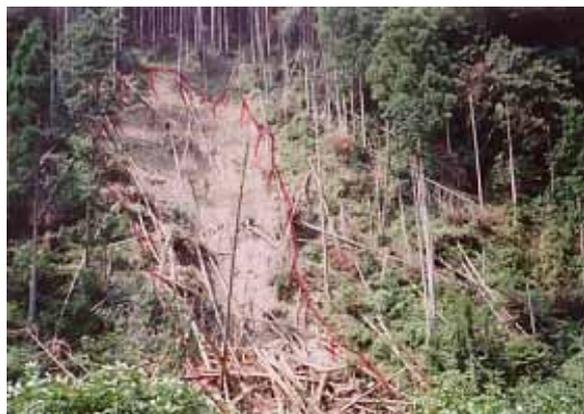
植林地の倒木と斜面崩壊。

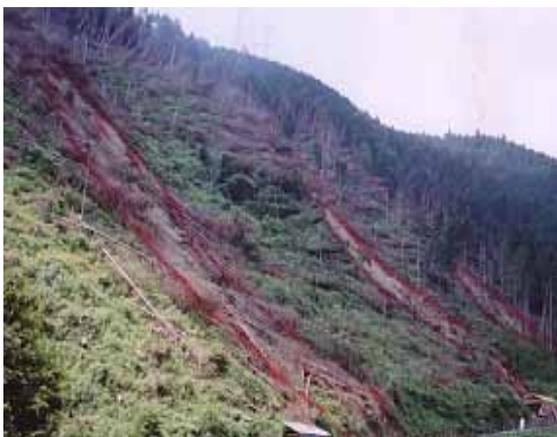
植林地の倒木と崩壊。ここは全て植林だったが全て倒木し表層崩壊を起こした。

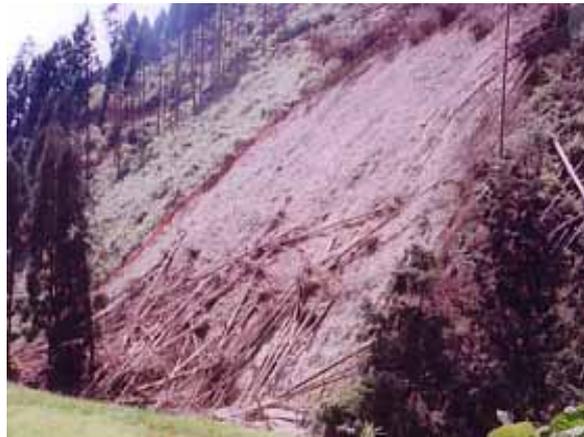
植林地の倒木と斜面崩壊。表層の土砂のみが崩壊している。

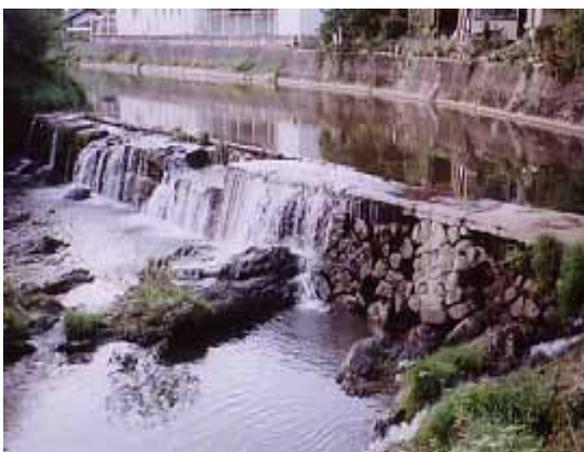
昔の石積頭首工である。石が崩れかけているが魚の住処は多い。

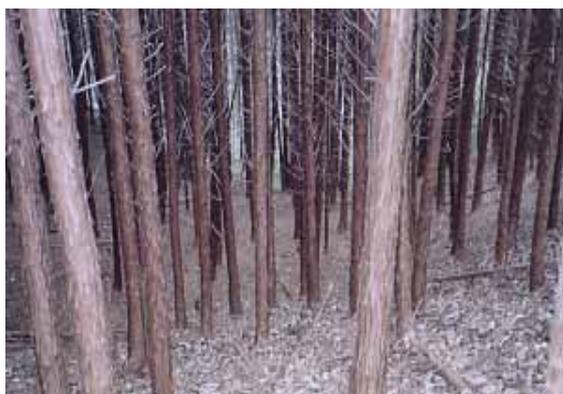
下に草木は無く裸地の状態である。これから表土が侵食され土砂流出しやすくなる。

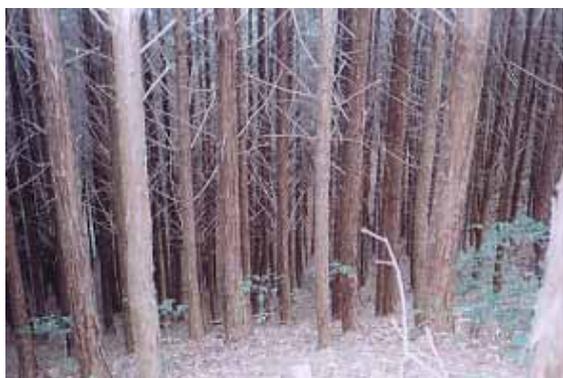
土地の保水力・土の捕捉力が無いので、水源涵養・土砂流出防止能力はごく小さい。

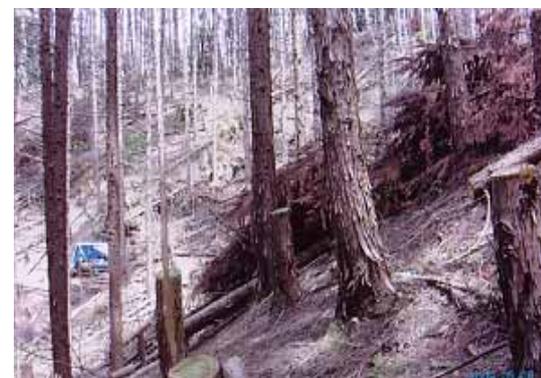
幹が細く根が張っていないので、風が吹くと大きく揺れ、倒れる恐れがある。
