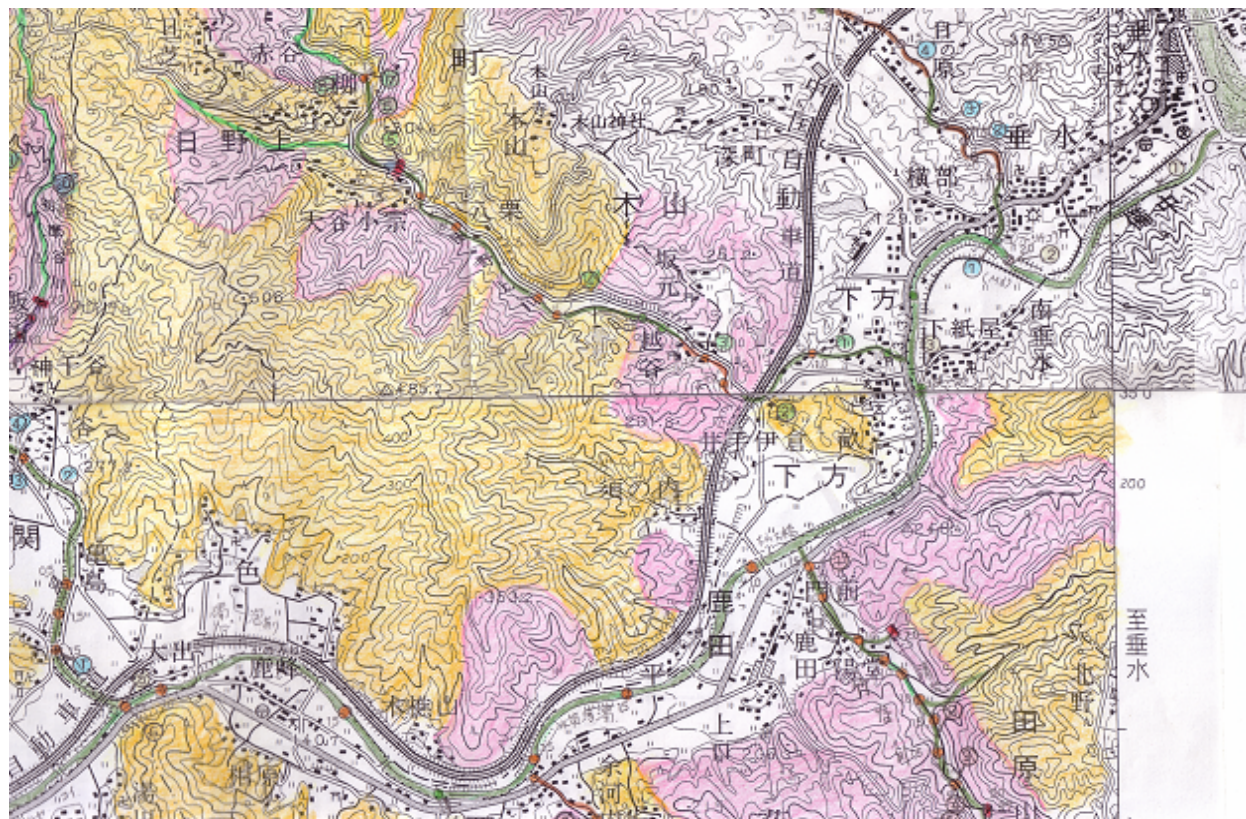
1. 備中川下流域（垂水～大出）

備中川	河道状況 (%) (延長 7,500m)				障害物 (ヶ所)		地質	流域の植生・災害他	
	自然状態	水草自生	護岸固め	三面張り	ダム	頭首工		魚の生息環境	山椒魚の生息
	0	100 7,500m	0	0	0	0	片岩類		
下流	水質・川の浄化能力等		水中生物		コメント				
	水草茂るが淀みが多く、濁水・泡が目付き水質悪い		ハヤ・鯉・亀など		上・中流域に比べて水質劣り、濁り・泡が見られる			C

- ・ 河川勾配が緩く、頭首工により水がよどみ、濁りや排水の泡があり、水質は悪い。
- ・ 水草は茂り、サギ、亀、鯉、ハヤなどが生息する。

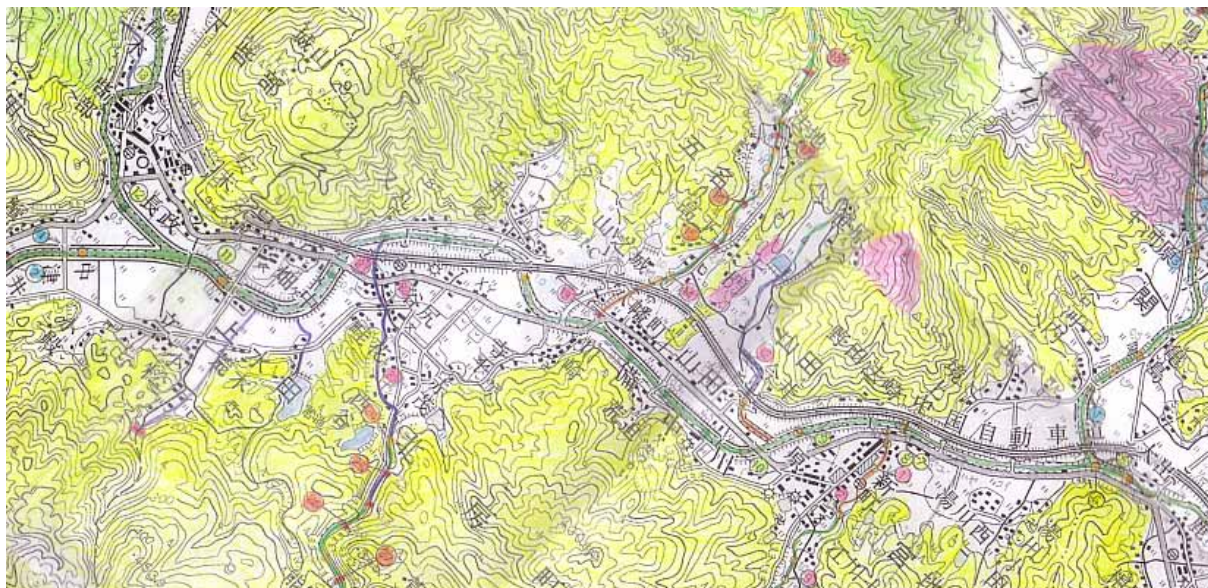
2. 備中川中流域（大出～皆部）

備中川	河道状況 (%) (延長 6,000m)				障害物 (ヶ所)		地質	流域の植生・災害他	
	自然状態	水草自生	護岸固め	三面張り	ダム	頭首工		魚の生息環境	山椒魚の生息
中	0	100 6,000	0	0	0	0	片岩類 石灰岩		
中	水質・川の浄化能力等		水中生物		コメント		魚の生息環境	山椒魚の生息	
流	支川は三面張り多、本川は水草茂り水質良		ホタル・アユ・ハヤ・鯉・シギ・ヨシキリ、藻生育		魚の移動容易、清流で藻が生えアユが泳ぐ		B

- ・ 水草が茂り、頭首工は少なくせせらぎとして水が流れる。
- ・ ヨシキリ、シギ、鮎生息。
- ・ 支川からの流入水量はごく少ない。

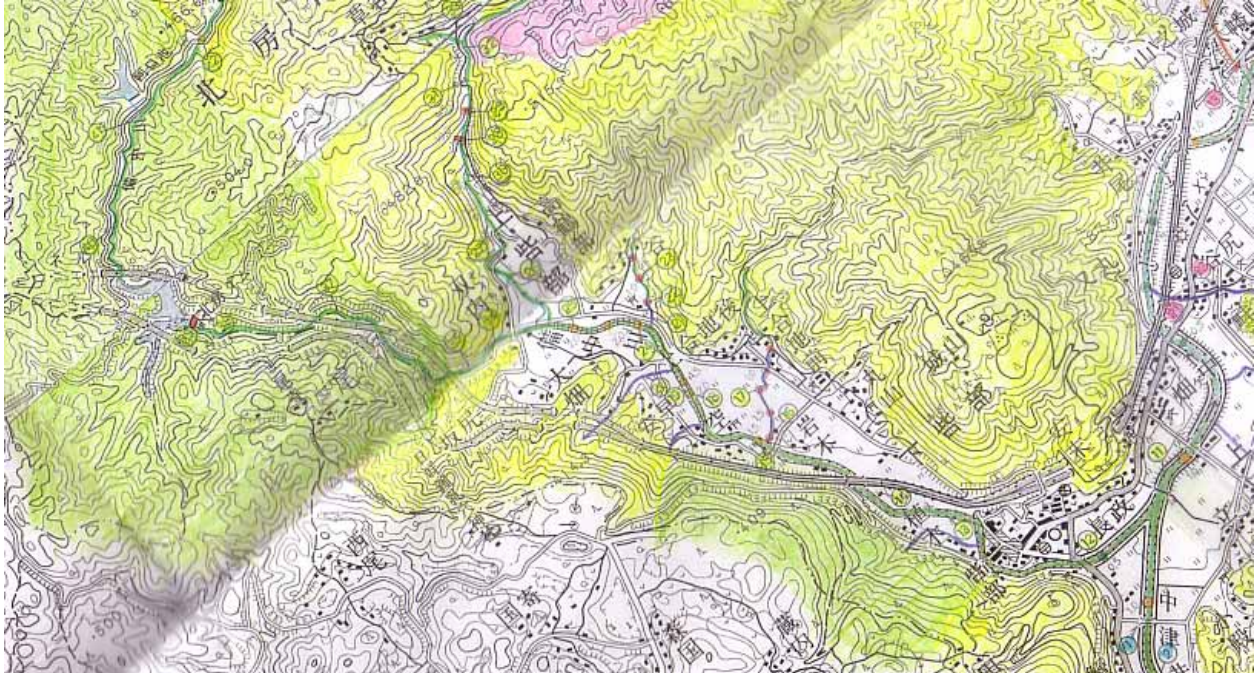
3. 備中川上流域（皆部以北）

備 中 川 上 流	河 道 状 況（％） （延長 9,000m）				障 害 物 （ヶ 所）		地 質	流 域 の 植 生 ・ 災 害 他	
	自然状態	水草自生	護岸固め	三面張り	ダム	頭首工		魚の生息環境	山椒魚の生息
	54 4,850m	44 4,000m	0	0	1	0	片岩、石灰岩 石英斑岩		
	水質・川の浄化能力等		水 中 生 物		コ メ ン ト				
	自然および水草の茂る川で清水が流れ、浄化能力も高い		ハヤ・ホタル・亀など生息		北房ダムで移動は断たれる。自然環境・水質とも良好な川で、土砂流出少ない			B

- ・ 長政～双内間は水草が茂り頭首工はごく少なく、魚の移動は楽である。
- ・ 蛭の里であり、河川勾配はゆるく河川環境はよい。
- ・ 双内から上流は急峻な山間を流れる自然渓流で、片岩類、石英斑岩の露岩渓谷である。
- ・ 北房ダム（h = 35m）で流れを断たれる。
- ・ 集水域は自然林および混交林である。
- ・ 農地は整備され、三面張り水路となっている。

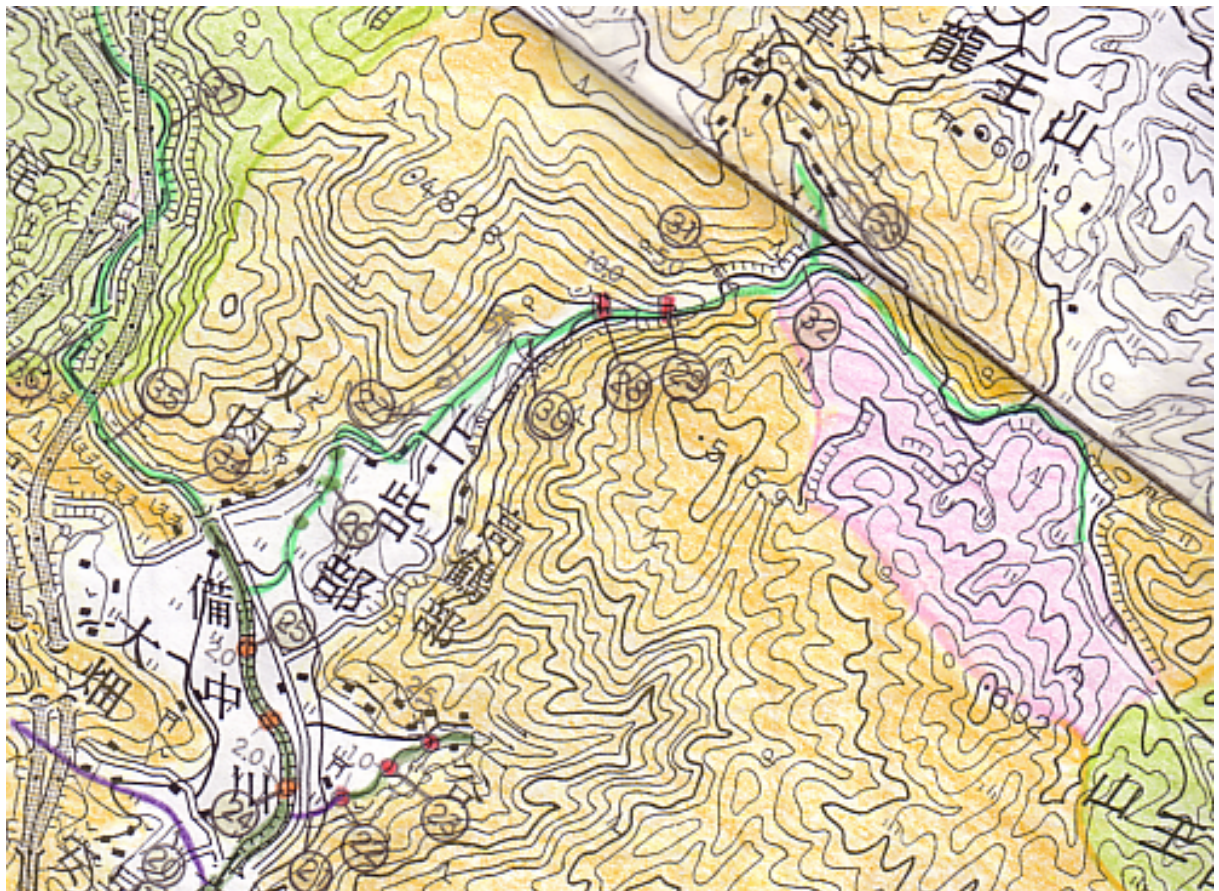
4. 弥谷川

弥谷川	河道状況 (%) (延長 3,000m)				障害物 (ヶ所)		地質	流域の植生・災害他	
	自然状態	水草自生	護岸固め	三面張り	ダム	頭首工		魚の生息環境	山椒魚の生息
	100 3000m	0	0	0	2	0	片岩類	混交林 植林	
	水質・川の浄化能力等		水中生物		コメント			魚の生息環境	山椒魚の生息
	混交林と自然溪流で水質良好		転石・岩盤溪流でハヤ・山女がいろいろ		ダムで上下2分される、川は自然豊か			B

- ・ 全て自然河道で、転石・礫と岩盤（片岩）が分布する。
- ・ 頭首工は石積緩勾配で魚に優しい。
- ・ 中流に2基のダムがあり魚の移動は不可能である。
- ・ 急峻な溪流で転石が多く、滝もある。
- ・ 山は混交林主体。

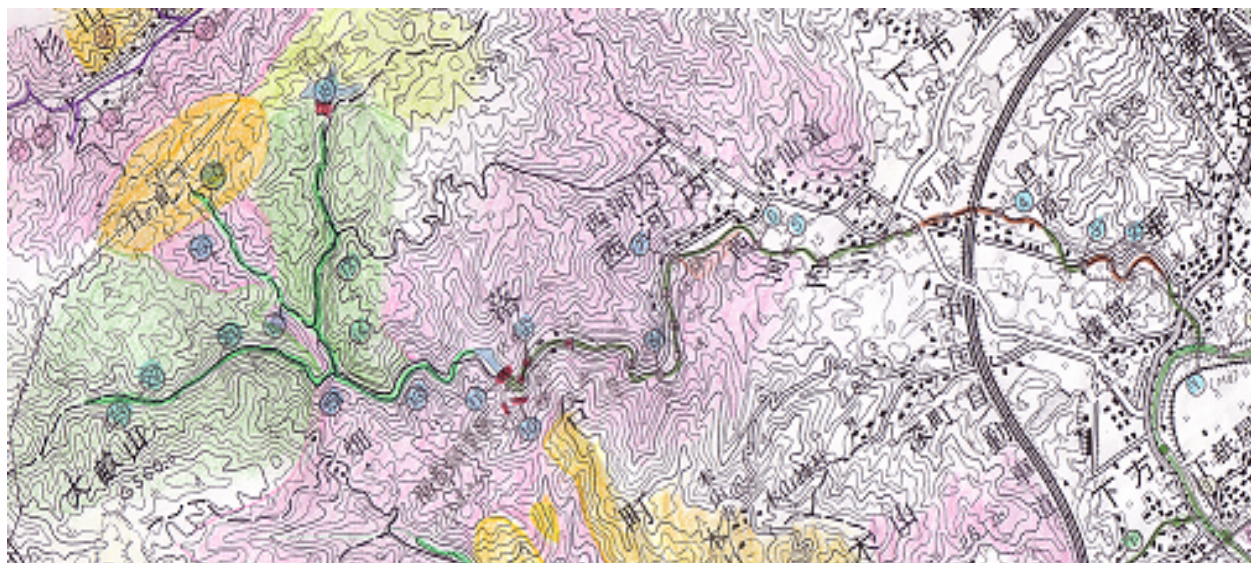
5. 西河内川

西河内川	河道状況 (%) (延長 6,500m)				障害物 (ヶ所)		地質	流域の植生・災害他	
	自然状態	水草自生	護岸固め	三面張り	ダム	頭首工		魚の生息環境	山椒魚の生息
	35 2,300m	48 3,100m	17 1,100m	0	4	3	片岩類	間伐林と混交林。 植林で風倒木多	
	水質・川の浄化能力等		水中生物		コメント		魚の生息環境	山椒魚の生息	
	上流は清水、中流は水草が茂り水質良好、下流も水質良		ハヤ・トンボ・蝶などが多数生息、鯉生息		ダムで魚の移動は断たれる。土砂の流出は少なく、水質浄化能力大、比較的良環境の川である		B	×

- ・ 頭首工は多いが、魚の遡上は可能な施設が多い。
- ・ 一部に護岸があるが水草やヨシが生え、河床にフトン籠を敷設してヨシを生やしている。
- ・ 川の中・上流域は自然川道となり清水が流れている。
- ・ 川にはハヤが多数見られる。
- ・ 西河内川砂防ダムで魚の移動は断ち切られている。
- ・ 砂防ダムの上流域は服部興業(株)の山林である。良好に手入れされた間伐林で、下草・灌木もしっかり生育している。
- ・ 間伐林の沢は清水であり、中流河川もヨシ・水草により清められ、魚の多く棲む水系である。
- ・ 砂防ダムと頭首工を改良すれば、自然環境・水質ともかなりよい。魚の生息環境はB級の川である。
- ・ 中・下流域でも水流に瀬・瀬がある。水質浄化水草があればさらによいであろう。
- ・ 最上流域に放牧場があり、多少尿が流入するとのことである。

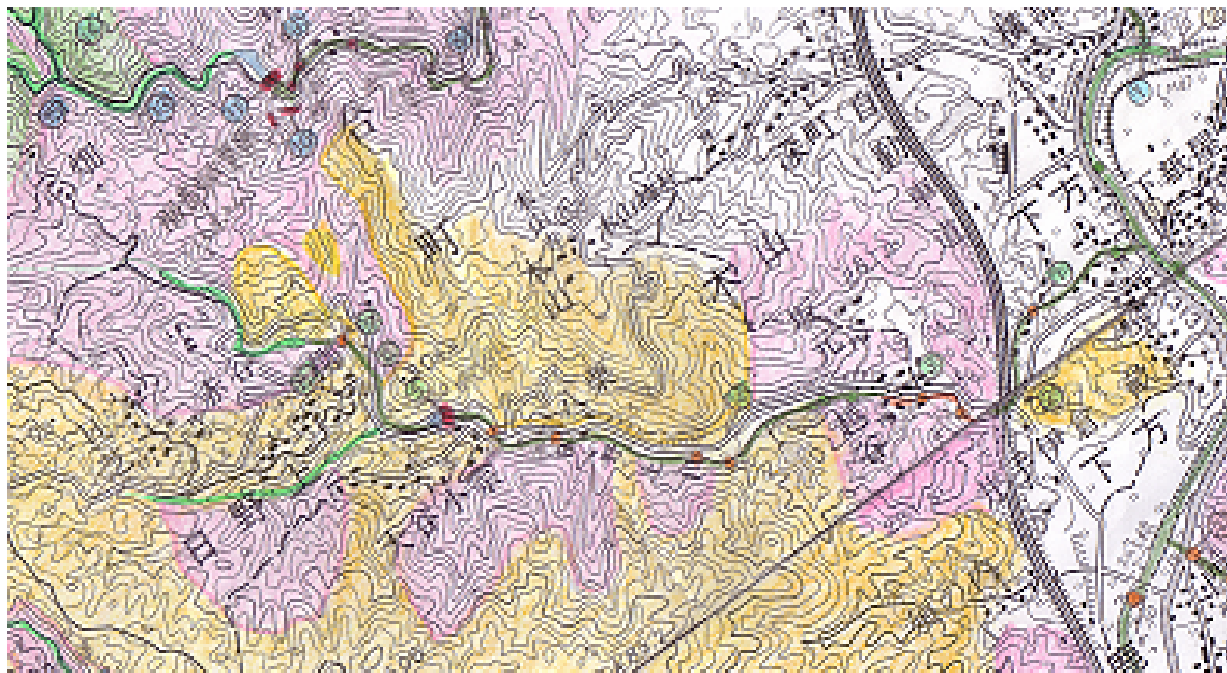
6. 日野上川

日野上川	河道状況 (%) (延長 4,500m)				障害物 (ヶ所)		地質	流域の植生・災害他
	自然状態	水草自生	護岸固め	三面張り	ダム	頭首工		
	13 600m	76 3,400m	11 500m	0	1	0	片岩類	植林 50%、混交林 50% 植林に風倒木多
	水質・川の浄化能力等		水中生物		コメント		魚の生息環境	山椒魚の生息
	やや濁った水であるが水草が生え、水は浄化され易い		ダムから上流は渓谷露岩で魚は棲みにくい。下流はハヤが生息		ダムから上流に魚は見られない。下流は水草が茂りハヤ生息		(B) ~ C	×

- ・ 日野上から下流、備中川までは頭首工が多いため、魚は遡上可能であるが山椒魚は不可能である。
- ・ 同上区間は両面護岸であるがヨシなどの水草が生育し、ハヤは生息するが水質はやや劣る。
- ・ 日野上(柳)から上流域はほぼ自然河川である。河床に片岩類の露岩が多い。小谷であり魚の生息は困難となる。
- ・ 魚は日野上(柳)から下流域でハヤを中心とする。生息環境は中の下程度か。田植え時期で水は濁っている。

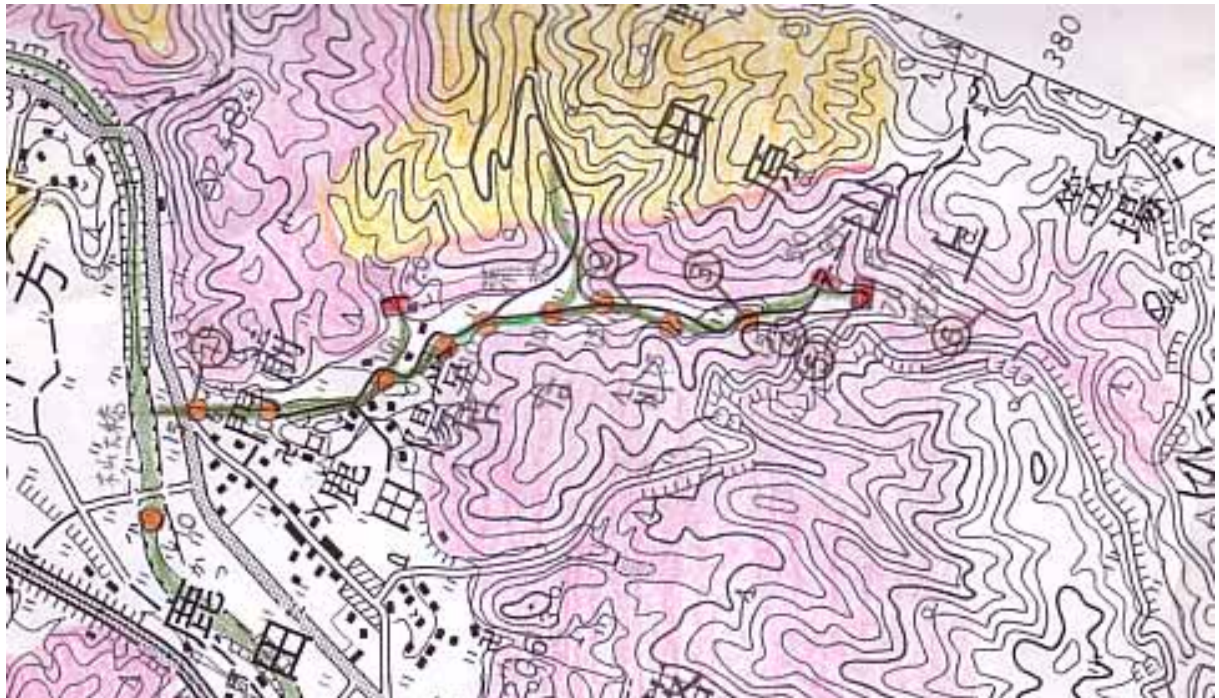
7. 竹谷川

竹	河道状況 (%)				障害物 (ヶ所)		地質	流域の植生・災害他
	自然状態	水草自生	護岸固め	三面張り	ダム	頭首工		
谷	0	100 2,000m	0	0	3	0	片岩類	植林地、風倒木あり 土砂流出多
	水質・川の浄化能力等		水中生物		コメント		魚の生息環境	山椒魚の生息
川	上流は土砂流出多くダムは満砂、下流は水草茂り清水、水は少ない		頭首工の上下はハヤ生息、ダムより上流は生息不可		土砂の流出多く水は少ない。ダムより下流にハヤ生息		C	×

- ・ h = 1 ~ 1.5 mの頭首工が多いが、清流で下・中流域にハヤが多く生息する。
- ・ 中流部に2基(5 m、7 m)の砂防ダムがあり堆砂で満砂となり流水なし。ここで水系は断たれる。
- ・ 上流部は小谷であり、植林地のため流入土砂が多く、魚の生息は少ないであろう。

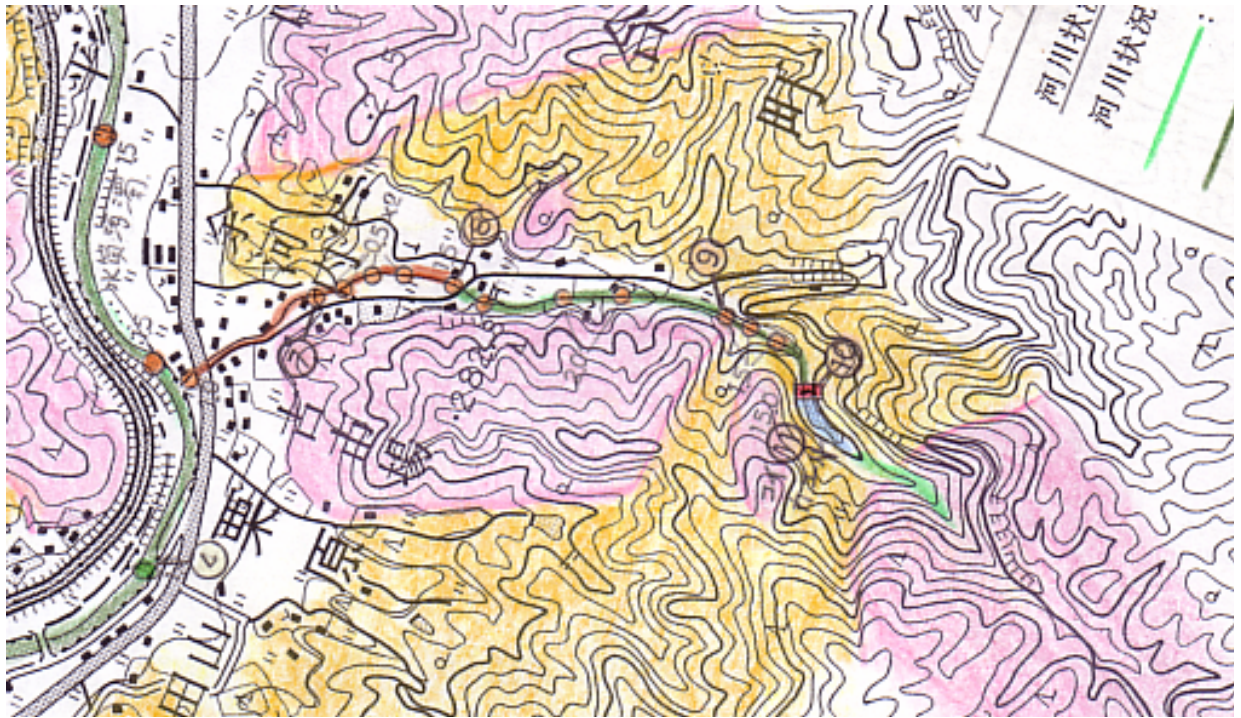
8. 飯)余河内川

余 河 内 川	河 道 状 況 (%) (延 長 2,000m)				障 害 物 (ケ 所)		地 質	流域の植生・災害他
	自然状態	水草自生	護岸固め	三面張り	ダム	頭首工		
	10 200m	50 1,000m	40 800m	0	1	0	片岩類	植林 60% 混交林 40%
	水質・川の浄化能力等		水 中 生 物		コ メ ン ト		魚の生 息環境	山椒魚 の生息
	下流は枯れ沢、中流は水草茂るが水少ない。ダムより上流は自然谷		水少なく中流にハヤ少々、ダム湖に鯉・蛙		水が少なくハヤが少々生息するのみ		C ~ D	×

- ・ 備中川への合流点は枯湯川。
- ・ 下流域は玉砂利が分布し、水が少ないため、頭首工の水溜りにハヤが停滞している。水が少なく魚も少なめである。
- ・ 中流部に貯水砂防ダム（h = 15m）があり、池には鯉、食用カエルが生息する。
- ・ ダムの上流は小谷で魚は棲みにくい。
- ・ 川の水量は少なく、乾期には渇水する可能性あり、魚の生息環境は厳しい小川である。

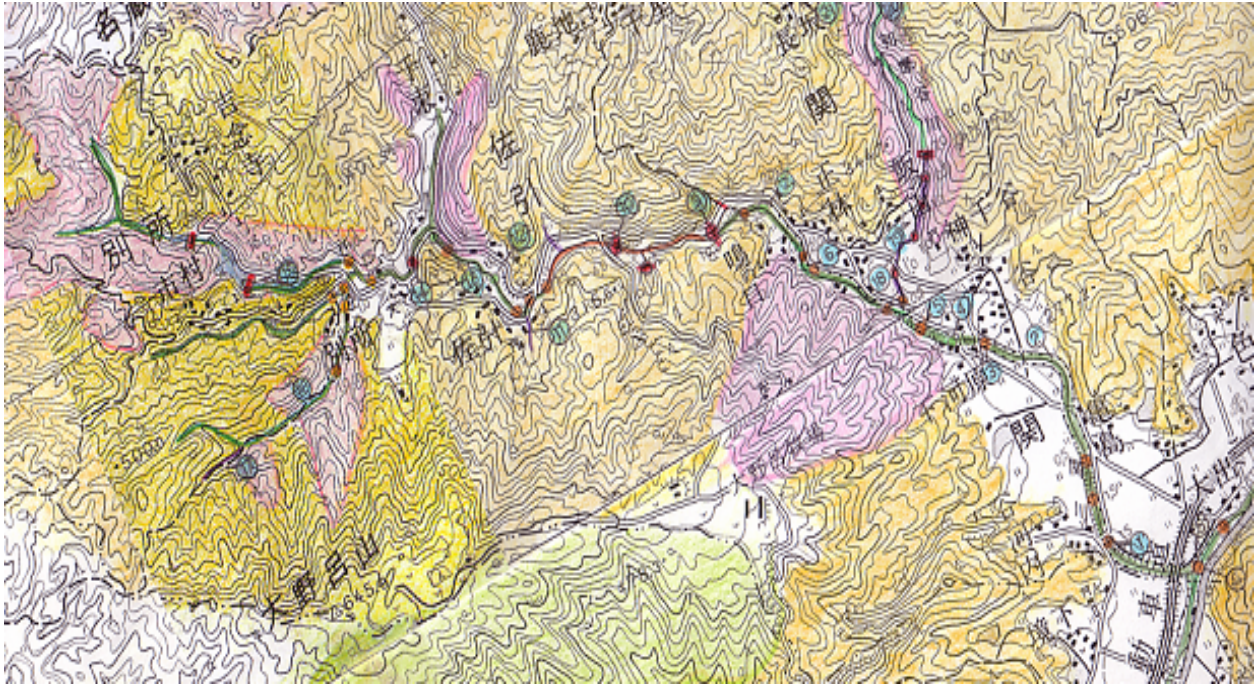
9. 関川

関	河 道 状 況 (%) (延長 6,5 0 0 m)				障 害 物 (ケ 所)		地 質	流域の植生・災害他
	自然状態	水草自生	護岸固め	三面張り	ダム	頭首工		
	15 1,000m	69 4,500m	15 1,000m	0	5	1	片岩類 花崗岩	混交林広く一部に植 林地。風倒木あり
	水質・川の浄化能力等		水 中 生 物		コ メ ン ト		魚の生 息環境	山椒魚 の生息
川	植林、護岸工、ダムで水 質はやや劣るが下流域 は水草が茂る。		ダムで流域は3分割され る。下流域にハヤ多い、 鯉生息,中流に溪流あり		川は分断され魚の移動は 不可。中・上流に魚は少な く、下流は魚多い		(B) ~ C	×

- ・ 中流部（佐引下流）に2基の砂防ダムがある。
- ・ 全体に頭首工は多いが、中・下流域には鯉・ハヤが生息。
- ・ ドジョウ、ジャコ、ウナギ、ナマズ、ギギ等は見られなくなった。
- ・ 集水域は混交林主体。
- ・ 鳴の口、市村に砂防ダム（全4基）があり、魚は上流、中流、下流に3分割され、流域を通した動きは不可能となっている。
- ・ 水質はやや劣る。ハヤ、鯉を主体とし、ダム・頭首工の上下に生息する。
- ・ 生息環境はC級である。
- ・ 源流はダム・三面張り等があり、魚の生息はやや困難な状態にあり、山椒魚は不可能であろう。

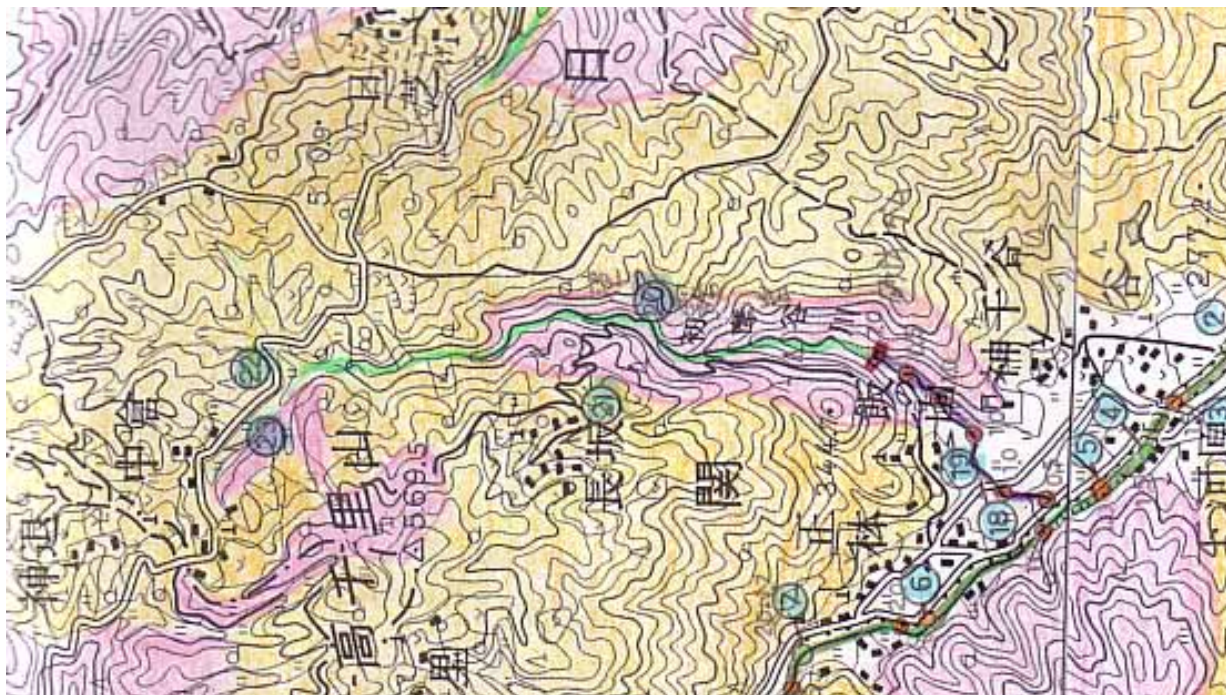
10. 初摩谷川

初 摩 谷 川	河 道 状 況 (%) (延 長 2,000 m)				障 害 物 (ケ 所)		地 質	流域の植生・災害他
	自然状態	水草自生	護岸固め	三面張り	ダム	頭首工		
	65 1,300m	0	0	35 700m	1	4	片岩類 山砂利 層	植林地で風倒木と土 砂流出多。尾根・山頂 は混交林
	水質・川の浄化能力等		水 中 生 物		コ メ ン ト		魚の生 息環境	山椒魚 の生息
	泥水が流出し水草はな く、三面張りで水質は悪 い		魚は生息できず		渓谷は土砂流出多、ダム から下流は全てコンクリ ートで水もなし		D	×

- ・ 下流域は三面張りで魚の生息は不可能。頭部に砂防ダムがあり、魚の遡上は不可能である。
- ・ 中流域は露岩渓谷と滝で魚は不在。両側は植林地で土砂の流出が多い。
- ・ 上流域は小谷で魚はいない。山は混交林であり土砂の流出はやや少ない。
- ・ 本川は魚は棲まず、生息環境としては最悪のD級谷である。
