19. 目木川下流域 (富支所以南)

富村を源流とし、落合町大庭で旭川へ注ぐ延長 15,5km の川である

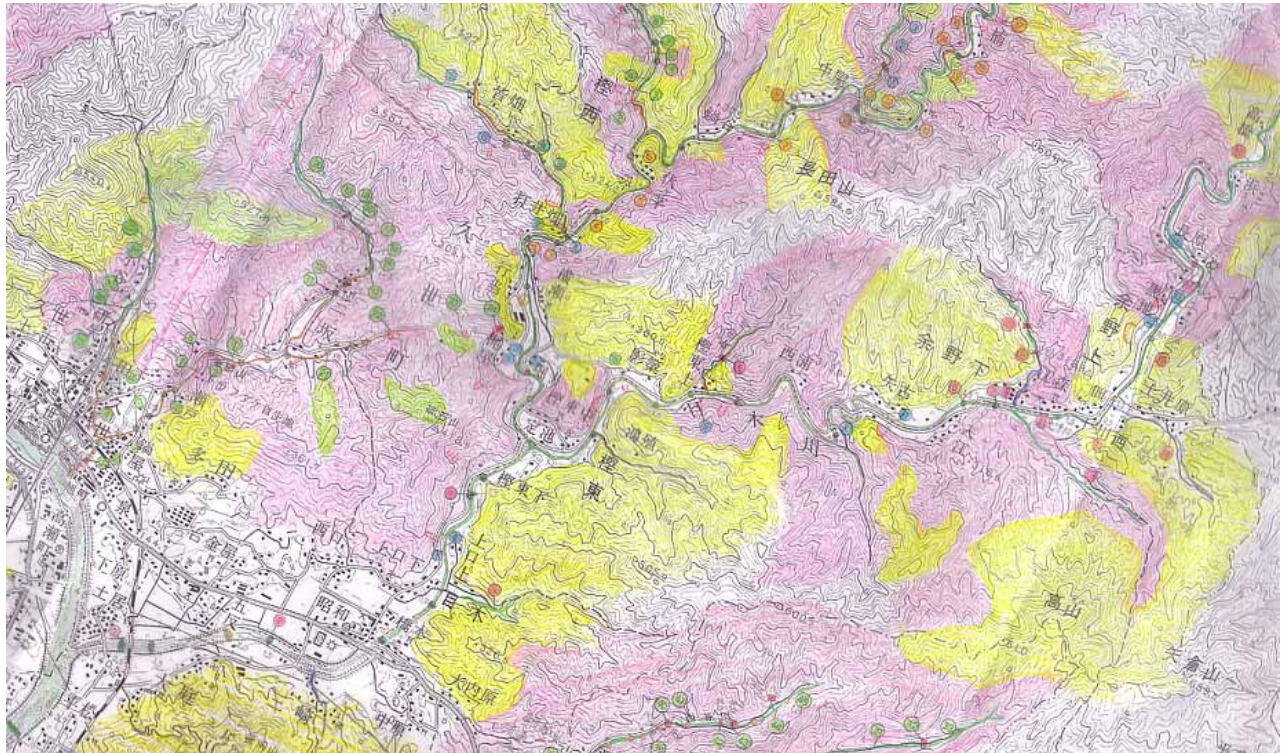
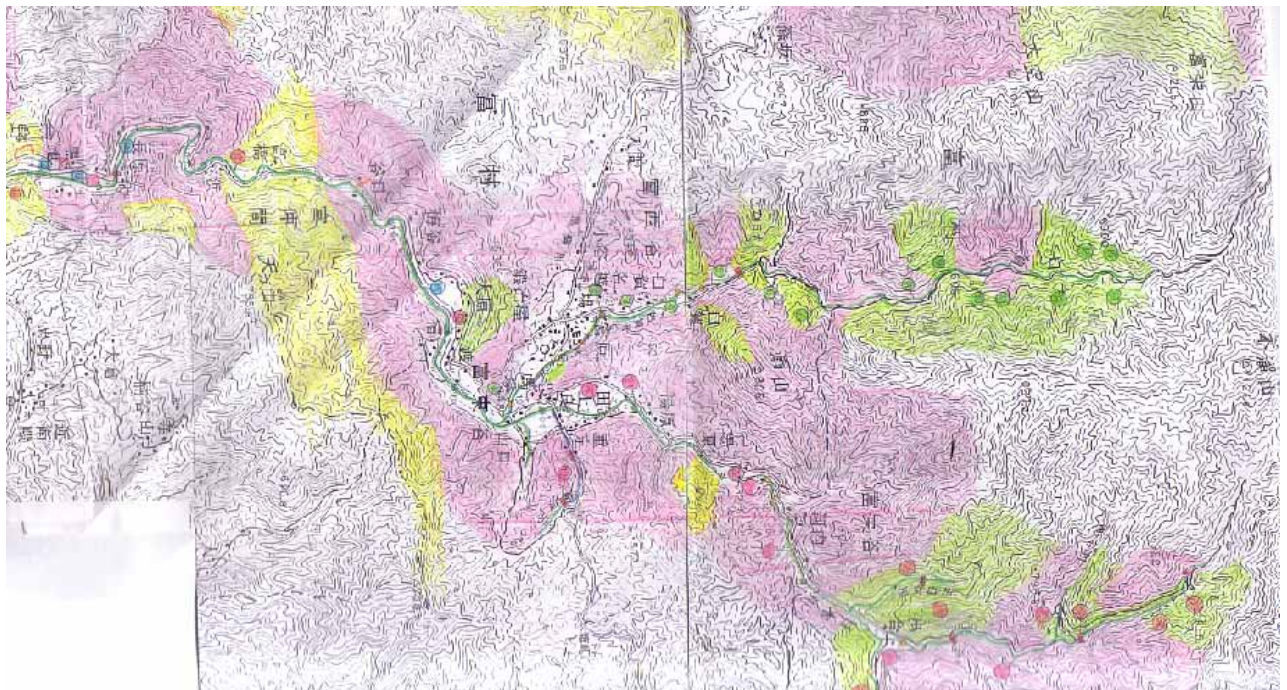
目 木 川 下 流 域	河 道 状 況 (%) (延 長 15,500 m)				障 害 物 (ケ 所)		地 質	流域の植生・災害他	
	自然状態	水草自生	護岸固め	三面張り	ダム	頭首工			
	29 4,500m	71 11,000m	0	0	0	1	片岩類 一部泥岩 ・礫岩	植林 60% 混交林 40% 風倒木多	
	水質・川の浄化能力等		水 中 生 物		コ メ ン ト		魚の生 息環境	山椒魚 の生息	
	自然流で瀬・瀨・淵あり、 水草の茂る清流である		カジカ・鮎・ホタル・ 山椒魚が住む		河川構造物少なく魚道あ り、自然豊かで生物も多い		A

- ・ 河川は自然の流れに近く瀬・瀨・淵・岩場などがあり、下流域ではヨシが茂り全般に豊かな清流である。
- ・ 頭首工は魚道(段差工)があり魚にやさしい。真庭・富村境にh = 3 mの床止めダムがあり、これで魚の移動は断たれる。
- ・ 川にはカジカ・鮎・蛍・山椒魚が棲み、豊かな自然が残っている。
- ・ 地質は粘板岩・片岩類で、川は転石・礫主体であるが、支川の植林地では土砂流出の多いところが見られる。
- ・ 栄進牧場から下水が流出するが、ほかは自然の谷水中心である。
- ・ 目木川の構造物は少なく、よく自然の残った河川である。

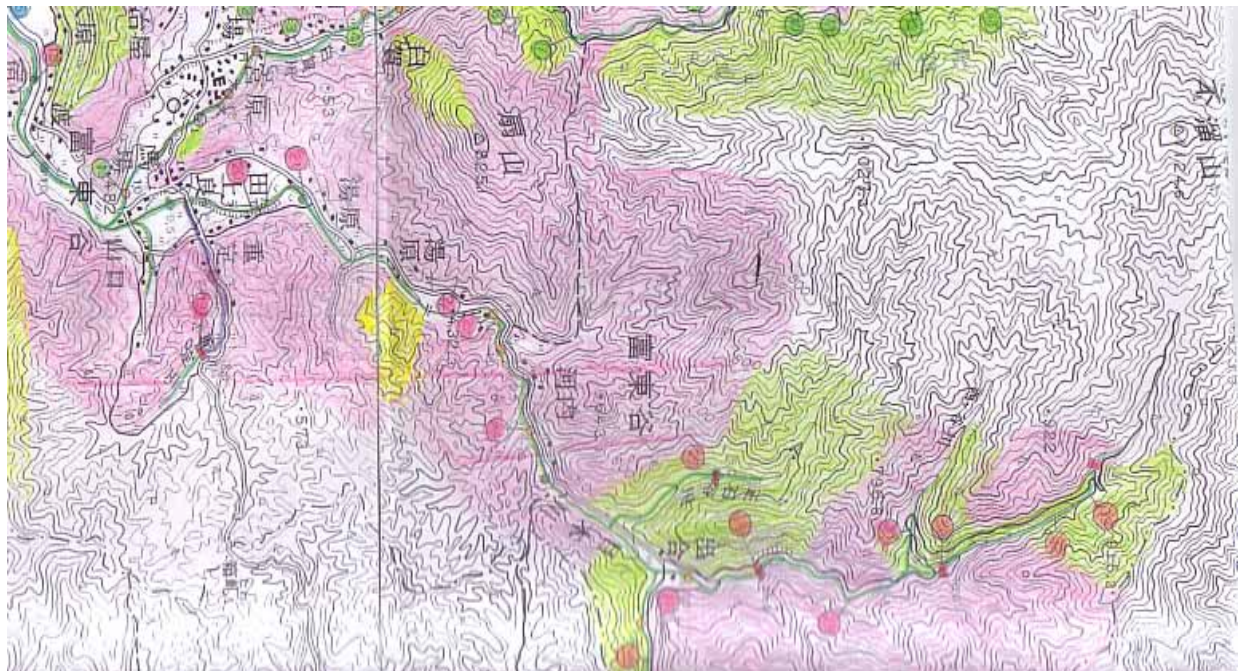
20. 目木川上流域（富支所以北）

目 木 川	河 道 状 況（％） （延長 9,000m）				障 害 物 （ヶ 所）		地 質	流域の植生・ 災 害 他
	自然状態	水草自生	護岸固め	三面張り	ダム	頭首工		
上 流 域	68 6,100m	22 2,000m	0	10 900m	5	1	片岩類、花崗岩 流紋岩類	植林 80% 自然林 20%
	水質・川の浄化能力	水 中 生 物		コ メ ン ト			魚の生息環境	山椒魚の生息
	自然状態の溪流、 露岩・転石主体	カジカ・山女・山椒魚が すむ。出合ダムは移動不可		ダム5基以外は自然の流れ。正石 谷川は自然公園、重定川はダム +三面張り工			A

(ア) 砂防ダムが3基あり、深い渓谷である。

(イ) 正石谷川流域は自然保護公園である。

(ウ) 目木川は自然状態の豊かな川で、砂防ダムから上流は岩盤・礫・転石主体の溪流である。

(エ) 人の立ち入りは少ない。

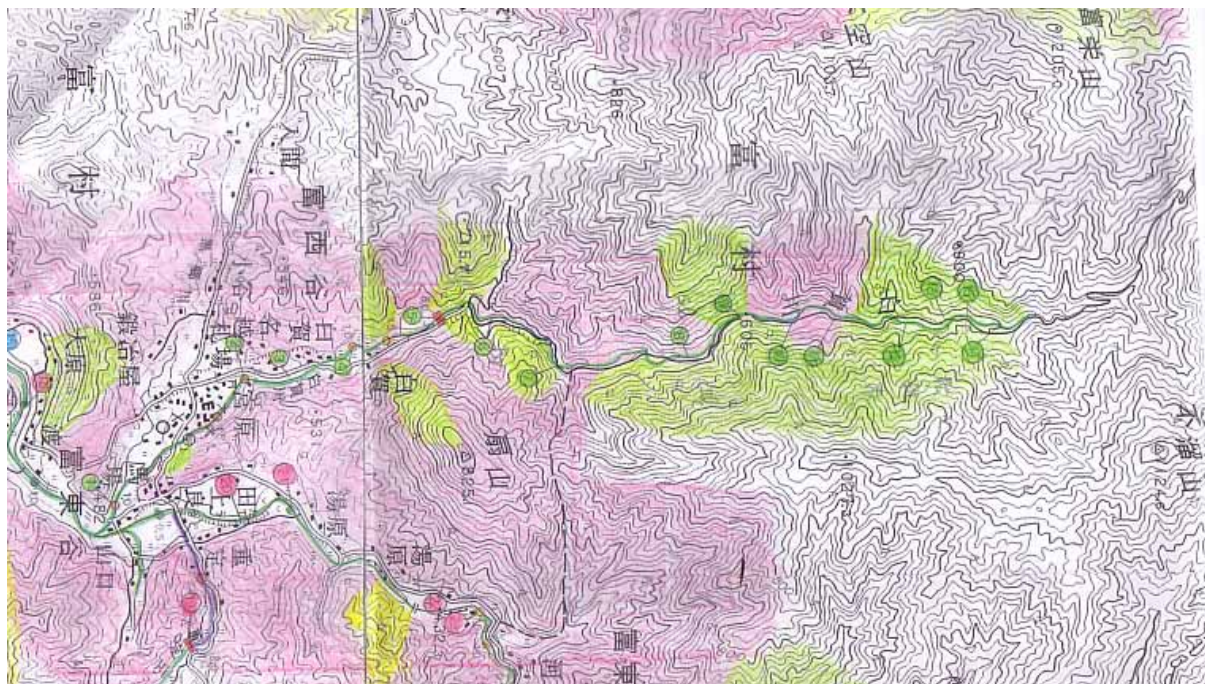
21.白賀川

白 賀 川	河 道 状 況 (%) (延長 6,000 m)				障 害 物 (ケ 所)		地 質	流域の植生・ 災 害 他
	自然状態	水草自生	護岸固め	三面張り	ダム	頭首工		
	85 5,100m	15 900m	0	0	1	0	片岩類、花崗岩 流紋岩類	植林 45% 自然林 55
	水質・川の浄化能力等		水 中 生 物		コ メ ン ト		魚の生 息環境	山椒魚 の生息
	渓流で露岩・転石多、水 草は少い		ダムから下はハヤ、上は 山女主体		自然状態の川、山女を放流 し渓流釣り場としている		AA

(オ) 上流は自然林を主体とし、自然状態のよく残った川で、砂防ダムが1基あるのみ。

(カ) 砂防ダムから上流はアマゴ放流域で、渓流釣り場。

(キ) 川カラス・鳥・蝶・トンボなど多種類の生き物がおり、100%自然状態の清流である。

(ク) 粘板岩・チャート・流紋岩・花崗岩・輝緑岩などの硬質岩が分布する。

(ケ) 岩盤が露出し滝・淵・瀬をなし、転石・礫多量。

(コ) 天然の山女はほとんどいないとのこと。

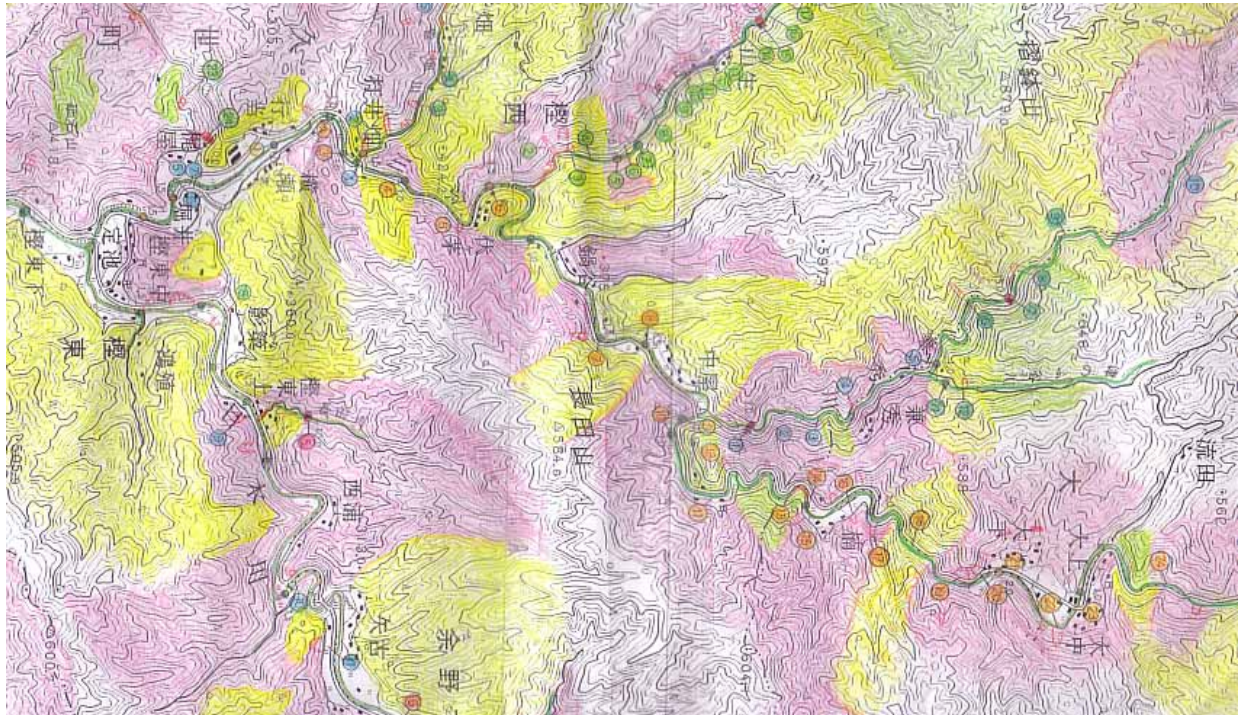
22. 余川下流域（大上より下流）

余川下流域	河道状況 (%) (延長 3,500m)				障害物 (ヶ所)		地質	流域の植生・災害他
	自然状態	水草自生	護岸固め	三面張り	ダム	頭首工		
	37 1,300m	57 2,000m	6 200m	0	0	0	片岩類	植林 60%、混交自然林 40%、風倒木崩壊多
	水質・川の浄化能力等		水中生物		コメント		魚の生息環境	山椒魚の生息
	15年程前から土砂流出と濁水傾向増加。露岩・礫川で水草無く、浄化能力は低い		カジカ・鮎・山女 大山椒魚生息 清流である		風倒木と崩壊地多、 自然豊かな清流。 山椒魚親子生息		A ~ B

(ア) 護岸工は入るが、河川は礫または岩が露出し、構造物は少なく自然に近い流れである。

(イ) 淵と瀬が多く、ハヤ・鮎・アメゴ・カジカおよび大山椒魚も生息する。

(ウ) 流れはやや急で礫が多く、水草は少ない。

(エ) 15年程前から、以前に比べて土砂の流出が多くなり、降雨時に濁りやすくなった。降雨時の増水が早くなった。

(オ) 堤に大山椒魚の親子がいる（大下製材所の水カタービン取水口掃除時に確認）。

(カ) 清水が流れているが、7月災害で鮎は減った。

(キ) 昔に比べて土砂の流出が多くなった。

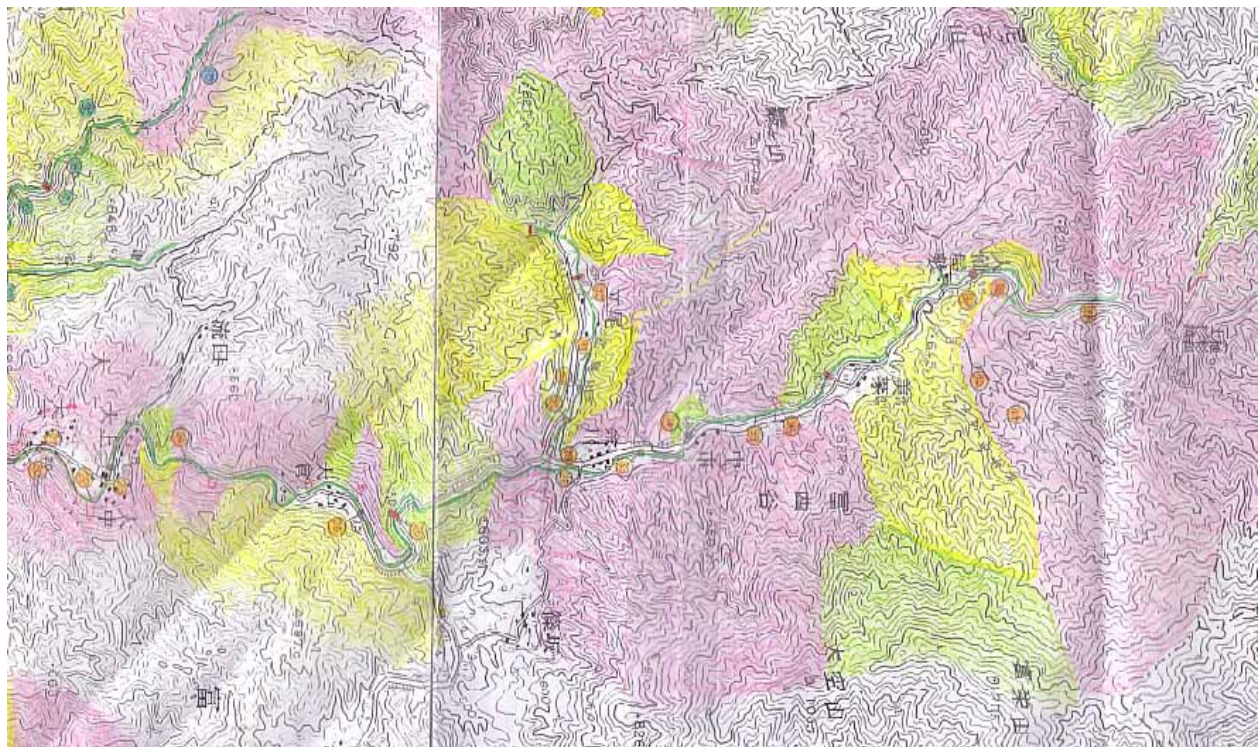
23. 余川上流域（大上より上流）・立尾川

余川上流域	河道状況 (%) (延長 9,000 m)				障害物 (ヶ所)		地質	流域の植生・災害他
	自然状態	水草自生	護岸固め	三面張り	ダム	頭首工		
	95 8,500m	5 500m	0	0	4	1	片岩類 花崗岩	植林 60%、混交自然林 40%、風倒木なし
	水質・川の浄化能力等		水中生物		コメント		魚の生息環境	山椒魚の生息
	清流だが濁りがでやすい、岩・礫川で泥付着		ハヤ・ウグイ・山女など魚影はうすいが大山椒魚もいよう		植林が多く水は濁り易い。魚は少なくなった。山女は放流時のみ住む。		A

(ア) 砂防ダムは余川に2基、立尾川に2基あり、頭首工は少ない。

(イ) 河川は玉石・礫、一部岩盤(花崗岩)の分布する急流川である。清流だが石に泥が付着する。

(ウ) 魚はハヤ・ウグイ・アメゴなどが生息するが、あまり居ないとのこと。

(エ) 自然流を保っているが、植林の影響で土砂が流出し易くなり、魚の住環境は悪くなっているようである。

(オ) 植林が非常に多いが、余川から上流域に風倒木や崩壊地は無い。

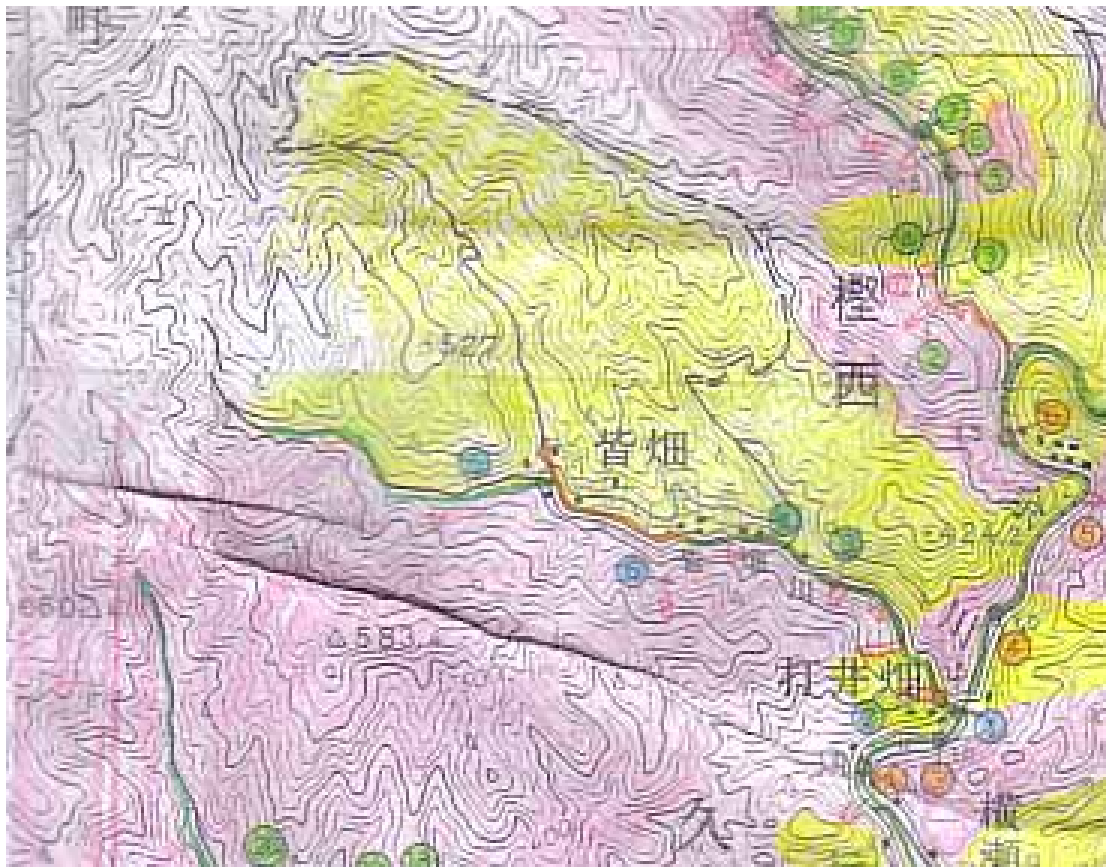
24. 皆畑川

皆畑川	河道状況 (%) (延長 2,500 m)				障害物 (ヶ所)		地質	流域の植生・災害他
	自然状態	水草自生	護岸固め	三面張り	ダム	頭首工		
	40 1,000m	40 1,000m	20 500m	0	0	0	片岩類	植林 50%、混交林 50%、崩壊地多
	水質・川の浄化能力等		水中生物		コメント		魚の生息環境	山椒魚の生息
	護岸と露岩で水草無く、災害の土砂流出多、やや濁った水である		ハヤ・山女少々、魚は少ない		護岸・露岩で占められ、泥・汚水が流れ生物は少ない。崩壊地多		B

- (ア) 片岩が露岩し、護岸工で囲まれるため水草は少なく、魚の住環境は厳しい。
- (イ) 風倒木の崩壊が多く、水はやや濁り、河床には泥が付着している。
- (ウ) ハヤ少々、上流でアメゴ生息するも数は少ない。
- (エ) ダムは無く、頭首工も少ない。急流で滝あり。
- (オ) 河床は岩盤・コンクリートが多い。

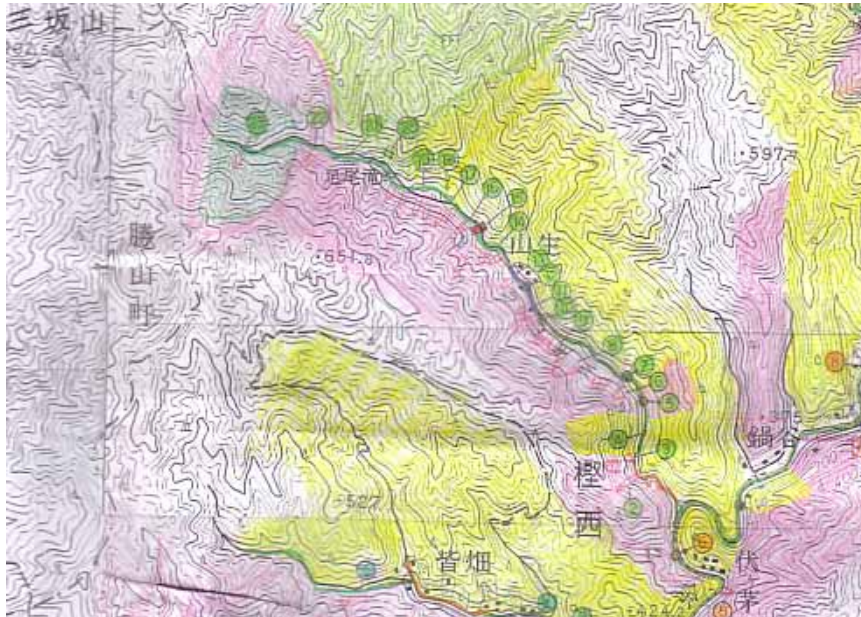
25. 山生川

山	河 道 状 況 (%) (延長 3,000 m)				障 害 物 (ケ 所)		地 質	流域の植生・災害他
	自然状態	水草自生	護岸固め	三面張り	ダム	頭首工		
生	47 1,400m	33 1,000m	10 300m	10 300m	1	0	片岩類 花崗岩	植林 50%混交林 50%、 風倒木の崩壊甚大
	水質・川の浄化能力等		水 中 生 物		コ メ ン ト		魚の生 息環境	山椒魚 の生息
川	植林の風倒木と崩壊が 極めて多く、濁水が流れ 堆砂傾向にある		山椒魚の生息地だが斜 面崩壊で生息場所半減 か。魚の生息環境は悪い		護岸と露岩で水草無く斜面 崩壊で河床状況変化。魚・ 山椒魚は減った可能性大		B

(ア) 風倒木の斜面崩壊きわめて甚大。土砂が流出し、河床に砂・泥が堆積し、山椒魚の生息ヶ所は減少したであろう。

(イ) 山生集落までは岩・礫と護岸工、上流は岩・礫主体の自然河川である。

(ウ) 右岸は植林、左岸は混交林。風倒木と崩壊地は全て右岸の植林に集中する。

(エ) 川は岩盤・転石・礫主体。水草はあまり無い。

(オ) 溪流で魚影はあまり見られない。

(カ) 山椒魚が生息するそうだが、斜面崩壊と土砂の流出によって、その生息できる場所はかなり減ったように思われる。

(キ) 砂防ダム1基,他に構造物は少ない。

(ク) 山生部落より上流は自然渓谷である。

(ケ) 粘板岩・花崗岩が分布。足尾滝は支川で花崗岩分布。

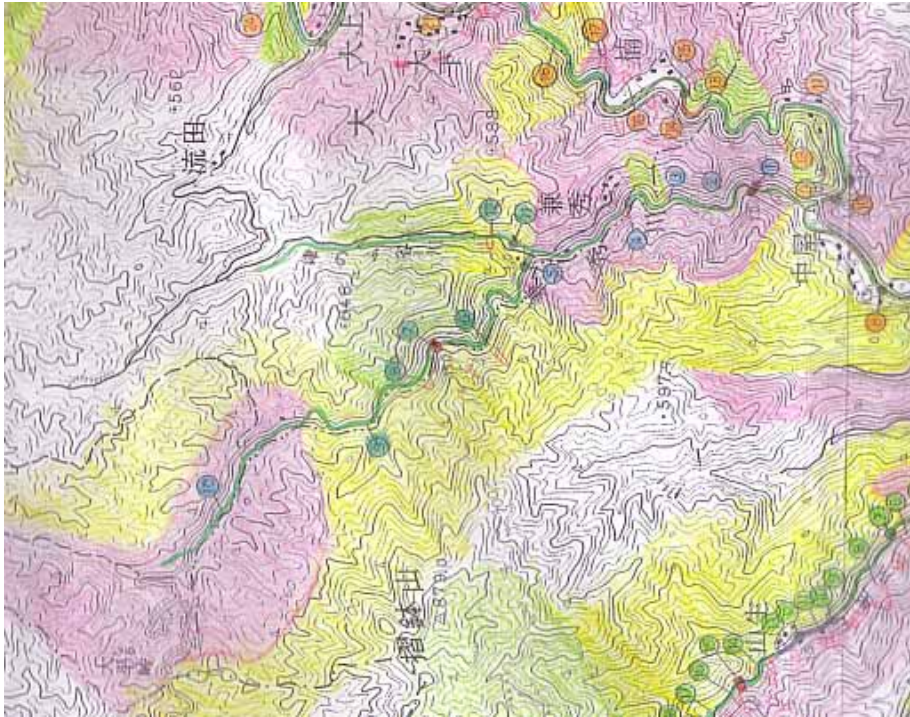
26. 兼秀川

兼秀川	河道状況 (%) (延長 5,000 m)				障害物 (ヶ所)		地質	流域の植生・災害 他
	自然状態	水草自生	護岸固め	三面張り	ダム	頭首工		
	90 4,500m	10 500m	0	0	2	0	片岩類、花崗岩、石英斑岩	植林、混交林 崩壊あり
	水質・川の浄化能力等		水中生物	コメント		魚の生息環境	山椒魚の生息	
	災害後、砂泥の流出が増し、泥付着。露岩・礫川で水草無く、浄化能力は低い		瀬・溪流で魚影はうすい。山椒魚は生息していよ	ダム2基のほかは自然溪流で水草少ない、清流だが土砂も流出し易い		A

(ア) 砂防ダムが合流点直上と中流域にあり。他に河川構造物は無く、岩盤・礫からなる自然の河川である。

(イ) 兼秀から下流は粘板岩、上流は花崗岩・石英斑岩が分布する溪流で水草は無い。

(ウ) 災害により土砂の流出があり、濁水と泥の付着が下流域に見られる。

(エ) 雨が無ければ清水が流れる。

(オ) 岩・礫渓谷で魚影は見られないが、山椒魚が生息しているものと期待される。

(カ) 兼秀より上流は自然林豊かである。

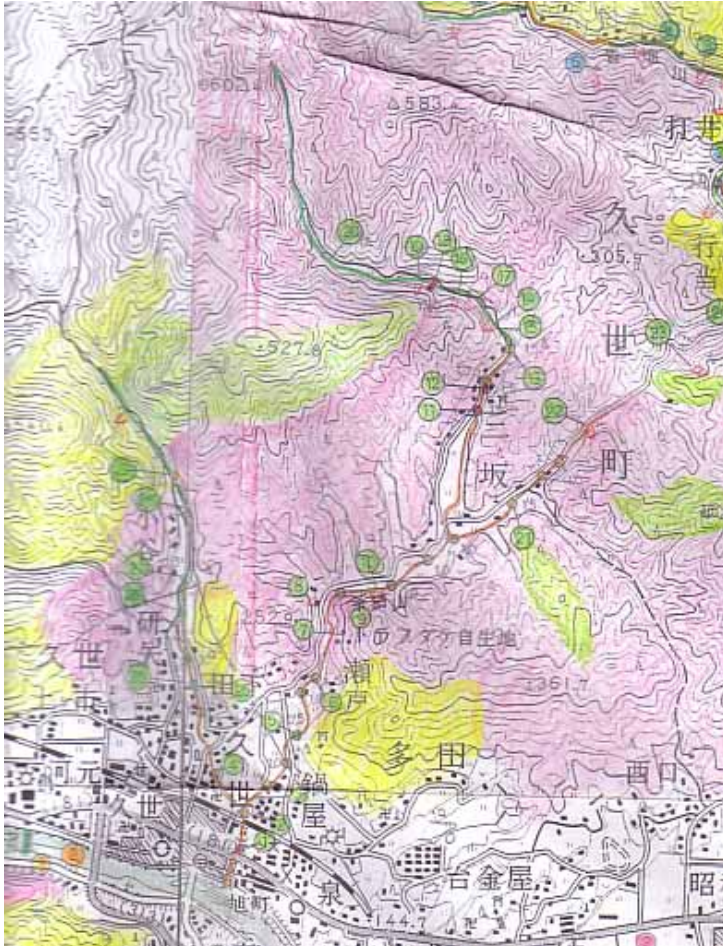
27. 三坂川

三	河 道 状 況 (%)				障 害 物		地 質	流域の植生・災害 他
	(延長 6,000 m)				(ケ 所)			
坂	自然状態	水草自生	護岸固め	三面張り	ダム	頭首工	片岩類、一部 泥岩・礫岩	植林 95%、風倒 木地の崩壊多
	25 1,500m	8 500m	67 4,000m	0	1	2		
川	水質・川の浄化能力等		水 中 生 物	コ メ ン ト			魚の生 息環境	山椒魚 の生息
	水草少なく土砂流出多く、 浄化能力低い		水 少 なく ハ ヤ 少々	植林と災害で土砂流出多。護岸は 固められ生物生息環境は劣る			C	×

(ア) 護岸工が進み、水が少なく河床に備北層群の礫岩・泥岩と片岩類が露出するため、魚の棲む環境はよくない。

(イ) ハヤが生息するのみ。

(ウ) 砂防ダム (h = 1.5 m) から上流は石積+転石・礫谷であるが水は少ない。

(エ) 風倒木と崩壊が多く、土砂流出が多い。
