49. 旭川上流域（湯原ダム以上）

湯原ダムから川上村延助までの、延長18kmの区間である。

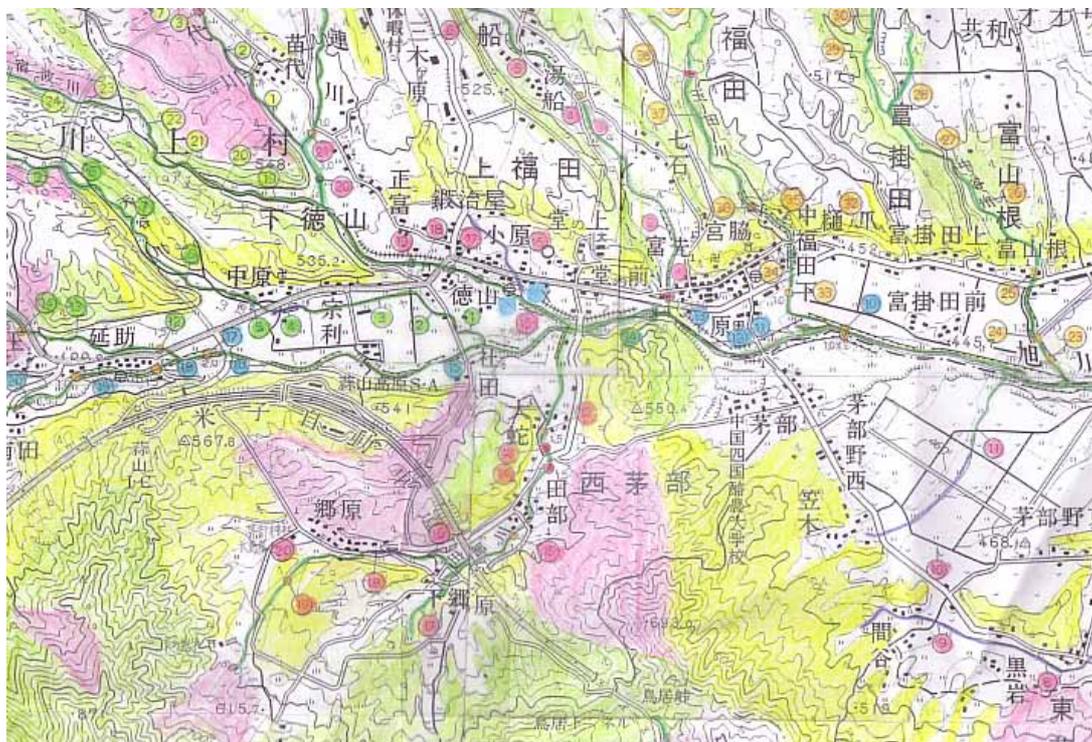
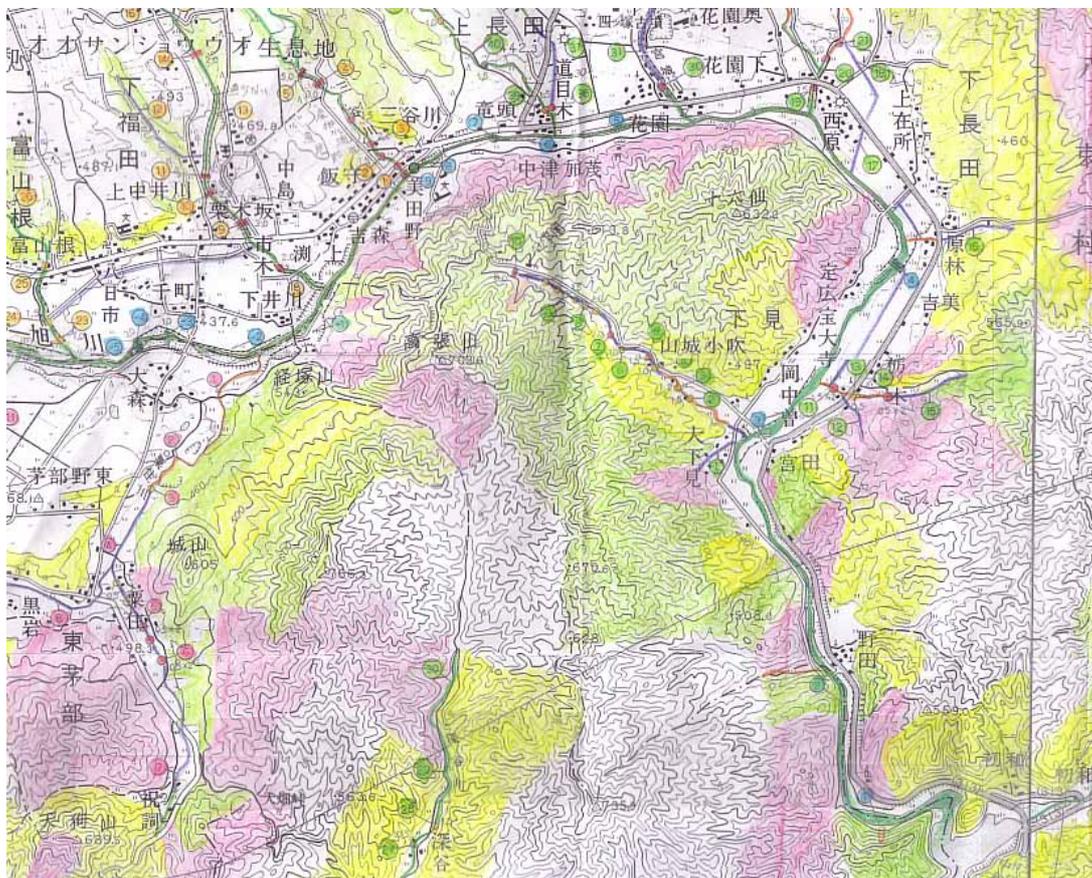
旭 川	河 道 状 況 (%) (延長 18,000m)				障 害 物 (ケ 所)		地 質	流域の植生 ・災害他
	自然状態	水草自生	護岸固め	三面張り	ダム	頭首工		
上	28 5,000m	72 13,000m	0	0	0	0	火山噴出砂 礫、礫、黒 ホク、片岩 類、花崗岩	自然林 40% 混交・植林 30%、草地・ 田畑 30%
流	水質・川の浄 化能力等	水 中 生 物			コ メ ン ト		魚の生 息環境	山椒魚 の生息
域	ほぼ清流	アユ・ヒラメ・カジカ・ホ タル・ハヤ・大山椒魚など、 ウナギはいない			川幅は広く、自然に近い状態 の流れで水質も良い。下長田 から下流は自然流		A

- ・ 護岸はあるが川幅が広く、一部には自然状態の岸もあり、礫川にはヨシが茂り、ゆったりとした自然の流れを保っている。
- ・ 流域は牛舎・牧草地・畑・田が広がるが、旭川はほぼ清流で水量も多い。
- ・ 流れは瀬・澁・淵などがあり、変化に富み、ハヤ・鮎・ヒラメ・大山椒魚などが生息する。
- ・ 頭首工は魚道があり、その淵などは大山椒魚の住処が多そうである。

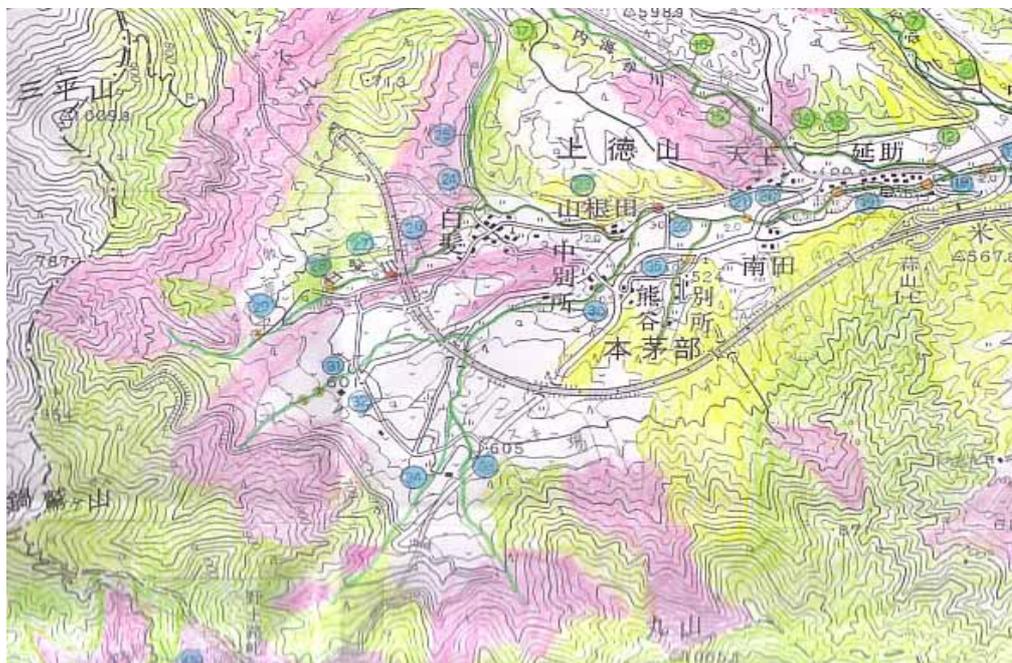
50 . 旭川源流域（延助以上）

旭川源	河道状況 (%) (延長 10,000m)				障害物 (ヶ所)		地質	流域の植生・災害他
	自然状態	水草自生	護岸固め	三面張り	ダム	頭首工		
川	60 6,000m	40 4,000m	0	0	0	2	火山噴出砂礫、ローム、黒ボク、片岩類	自然林 40% 混交 30% 草田畑 30%
源	水質・川の浄化能力等		水中生物		コメント		魚の生息環境	山椒魚の生息
流域	牧畜の汚水と米子道の凍結防止剤が流入。季節により水質劣化、平時は清水		HWより下流はヒラメの稚魚は死滅、上流は生育する。川は草が茂り、虫・餌が少ないであろう		牧畜とHWにより川の負担大、魚少なく、山椒魚の生息する可能性小さい		B

- ・ 白髪より下流は護岸 + ヨシ茂り、牛舎多く、尿尿の流出が予想される。
- ・ 上流域は広い牧草地で、放牧も見られる。
- ・ 米子道より下流は冬ヒラメが消えるが、上流には生息する。
- ・ ヒラメの稚魚は凍結防止剤の流入で死滅する。
- ・ 別所川は牧草地を流れるため、水質劣化が予想される。
- ・ 両川とも山椒魚の生息する可能性はあるが、いないかもしれない。

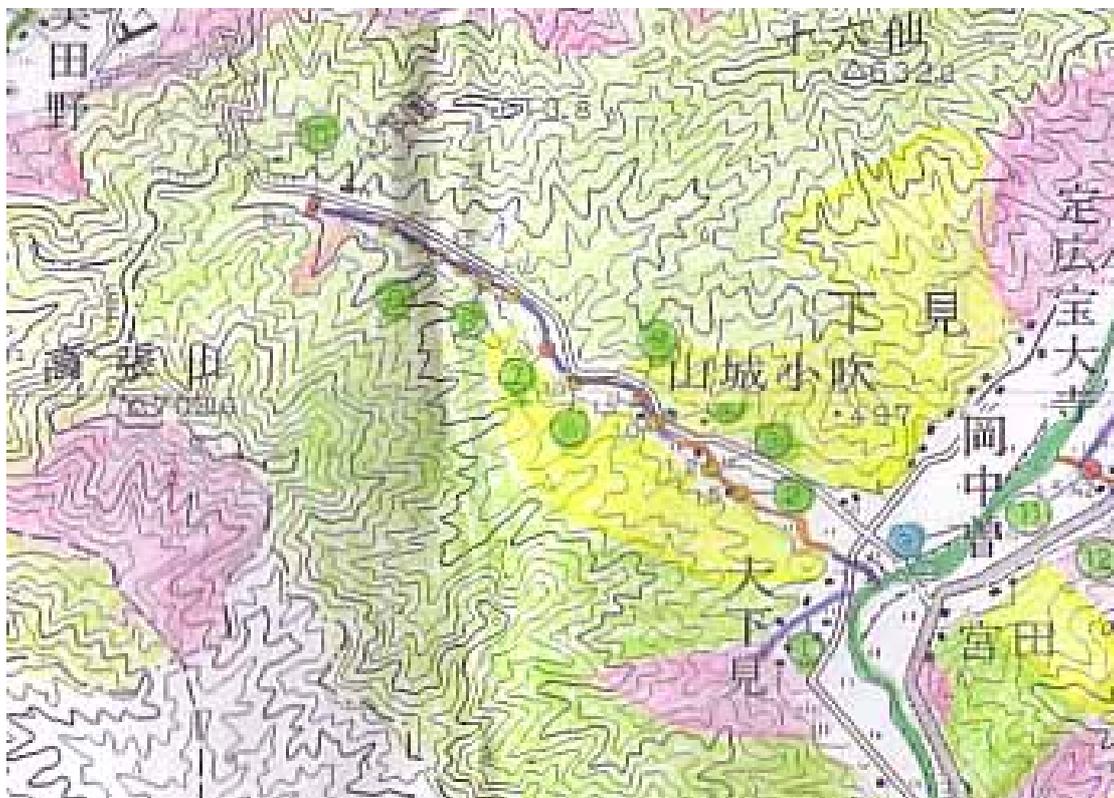
5 1 . 山城川

山城川	河道状況 (%) (延長 2,000m)				障害物 (ヶ所)		地質	流域の植生・災害他
	自然状態	水草自生	護岸固め	三面張り	ダム	頭首工		
	0	25 500m	0	75 1,500m	1	多数	花崗岩	自然林 80% 混交林 20%
	水質・川の浄化能力等		水中生物	コメント			魚の生息環境	山椒魚の生息
	清流であるが、川は三面張りで浄化能力は低い		魚はいない	S56年災害の復旧工事と区画整備で三面張り河川となり、魚も山椒魚もいなくなった。昔は多数いた			D	×

- ・ 栃ノ木支川、原林支川ともにコンクリートによる三面張り工で固められ、魚の棲める状態では無い。
- ・ 山城川は三面張り護岸工で固められ、小魚がまれにいるのみ。
- ・ したがって、上記いずれの河川も、生物生息環境はD級である。

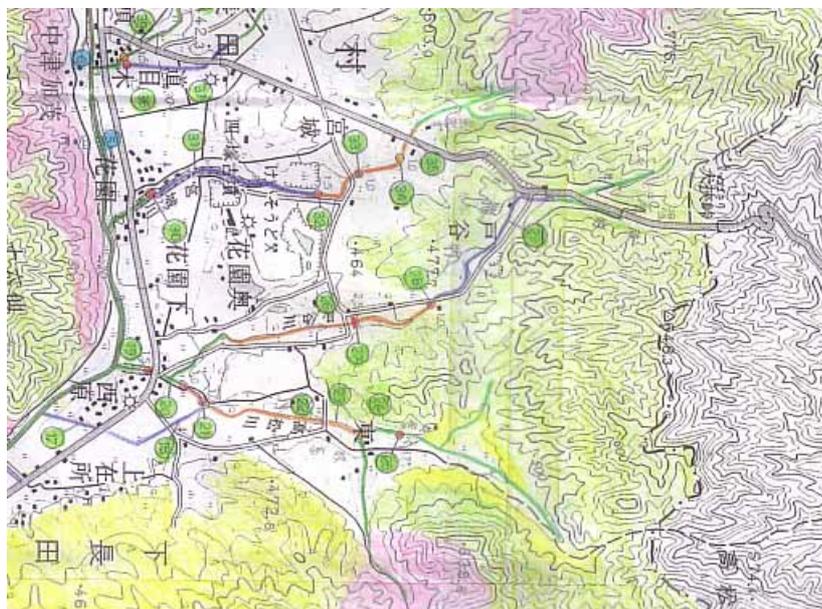
5 2 . 高松川・戸谷川・宮城川

高松川・戸谷川・宮城川	河道状況 (%) (延長 9,100m)				障害物 (ヶ所)		地質	流域の植生・災害他
	自然状態	水草自生	護岸固め	三面張り	ダム	頭首工		
	25 2,300m	21 1,900m	32 2,900m	22 2,000m	1	8	火山噴出砂礫、ローム、黒ボク	自然林、牧草地、田畑、採土場
	水質・川の浄化能力等		水中生物	コメント		魚の生息環境	山椒魚の生息	
	清流だが牛の尿尿・排水が流入する、川の浄化能力は低い		下流の一部にハヤ、その他に魚は見られない。	護岸と三面張りで固められ畜産汚水が流出し、魚はほとんどいない、上流は小谷である		D	×

- ・ 3河川ともに三面張り工・護岸工で固められ、小魚が少々いるのみで、水草と魚の生育環境は悪い。
- ・ 3河川とも、中・上流域に牛舎・放牧地があり、以前は尿尿が流下し、魚は全滅した。現在の水はきれいだが、設備洗浄排水や降雨時に汚水が流下し、年間を通して水質は悪いとのこと。
- ・ 高松川の上流に自然溪流の小川があるが、魚は見えず、山椒魚の生息する可能性は非常に小さい。
- ・ 農耕地を流れる水路は、すべて U 字溝または三面張り工である。

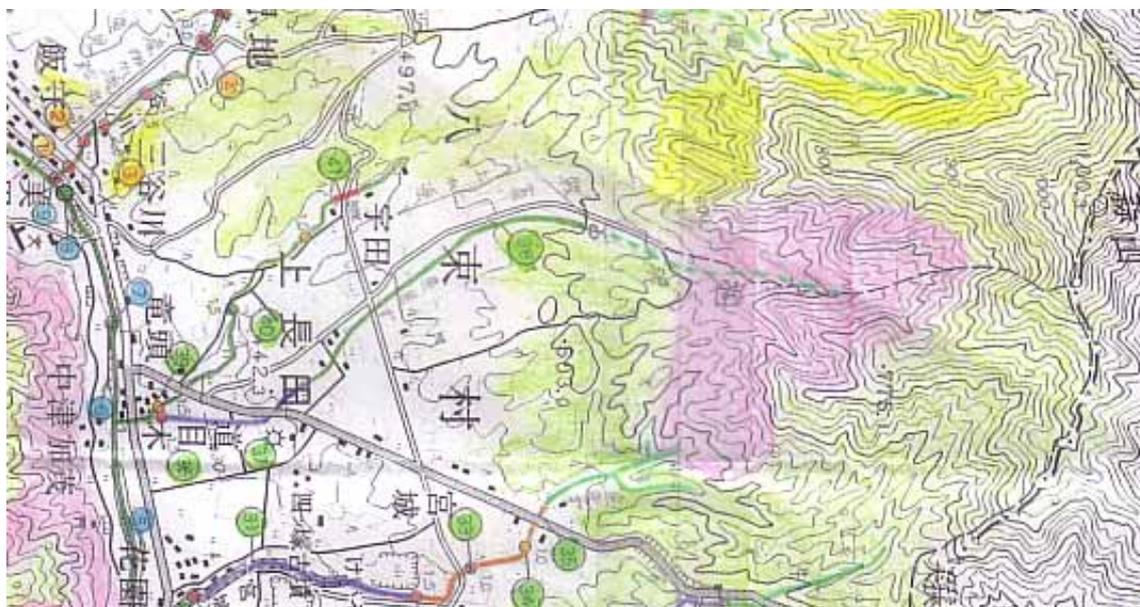
53. 仮)道目木川

道 目 木 川	河 道 状 況 (%) (延長 4,500m)				障 害 物 (ケ 所)		地 質	流域の植生 ・災害他
	自然状態	水草自生	護岸固め	三面張り	ダム	頭首工		
	16 700m	71 3,200m	0	13 600m	0	2	火山噴出砂 礫、ローム、 黒ボク	自然林、牧 草地、田畑
	水質・川の浄化能力 等		水 中 生 物		コ メ ン ト		魚の生 息環境	山椒魚 の生息
	清水でヨシが茂り 浄化能力は高い、 雨時牛舎・牧草地 から汚水が流出		大山椒魚・ウナギが多く いたが今は全くいない。 牧畜と農薬の流出で魚も いなくなった		護岸で固められ住処が 無く魚はいない、上流 は夏枯れ沢となる。雨 時、汚水流入する		C~D	×

- ・ 三面張り工または護岸工+水草となっており、所々に小魚を見るが、魚影は薄い。
- ・ 中・上流域は牧畜で、尿尿が流出し水が汚染され易い。
- ・ 護岸整備されており、魚や山椒魚の住処は無い。
- ・ 以前は山椒魚・ウナギ・ヒラメも多くいたが、S56年災害後の改修工事と農地整備事業により、全て姿を消したとのことである。
- ・ 農薬散布による河川汚染の影響も大であろうとの意見あり。
- ・ 湧水は宇田集落の飲料水、これより上流は渇水期は枯沢となる。

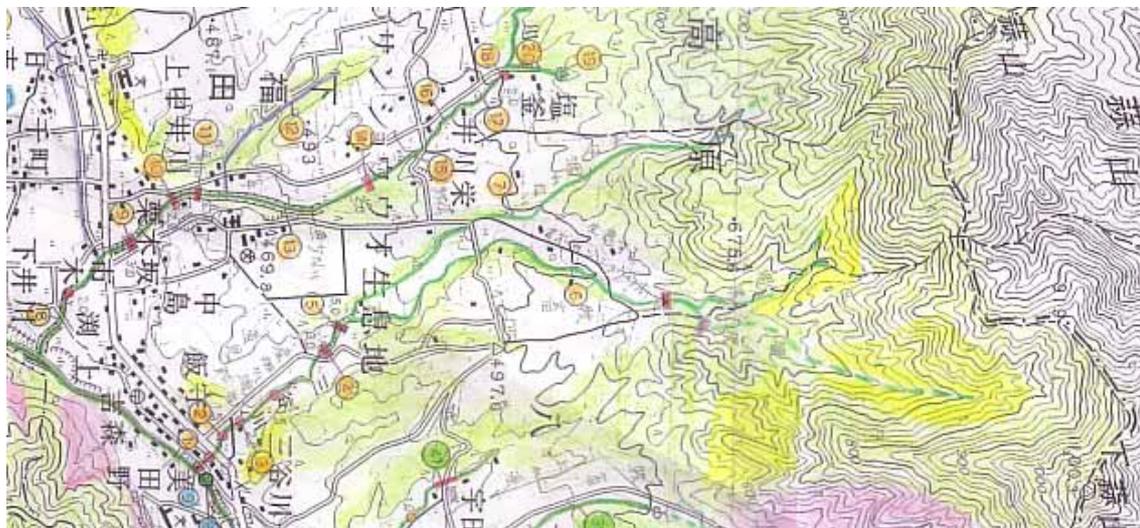
54. 三谷川

三 谷 川	河 道 状 況 (%) (延長 5,000m)				障 害 物 (ケ 所)		地 質	流域の植生 ・災害他
	自然状態	水草自生	護岸固め	三面張り	ダム	頭首工		
	80 4,000m	20 1,000m	0	0	4	5	火山噴出砂 礫、ローム、 黒ボク	自然林、牧 草地、田 畑、荒地
	水質・川の浄化能力 等		水 中 生 物		コ メ ン ト		魚の生 息環境	山椒魚 の生息
	清流で川の浄化能 力は高い、下流部 に産業排水あり		下流はダム・堰多く 魚を見ない、上流に 大山椒魚生息する		中・上流域は自然流で大山椒 魚生息、ダムの上流は枯れ沢 となる。下流は構造物多い		上流A 下流C

- ・ 下流域は護岸工でヨシが茂るが、産業排水が流入し、魚はほとんど見られない。
- ・ また、砂防ダム・頭首工が多く、魚の移動は不可能である。
- ・ 中流～上流域は自然川谷で、両岸はヨシ・草木が茂り、清流である。
- ・ 上流域に大山椒魚の生息を確認した人あり。
- ・ 砂防ダムから上流は枯れ沢となる。
- ・ 流域は自然林・畑・牧草地である。
- ・ 川沿いの荒地は河川氾濫の安全地帯として、自然状態で放置してある。

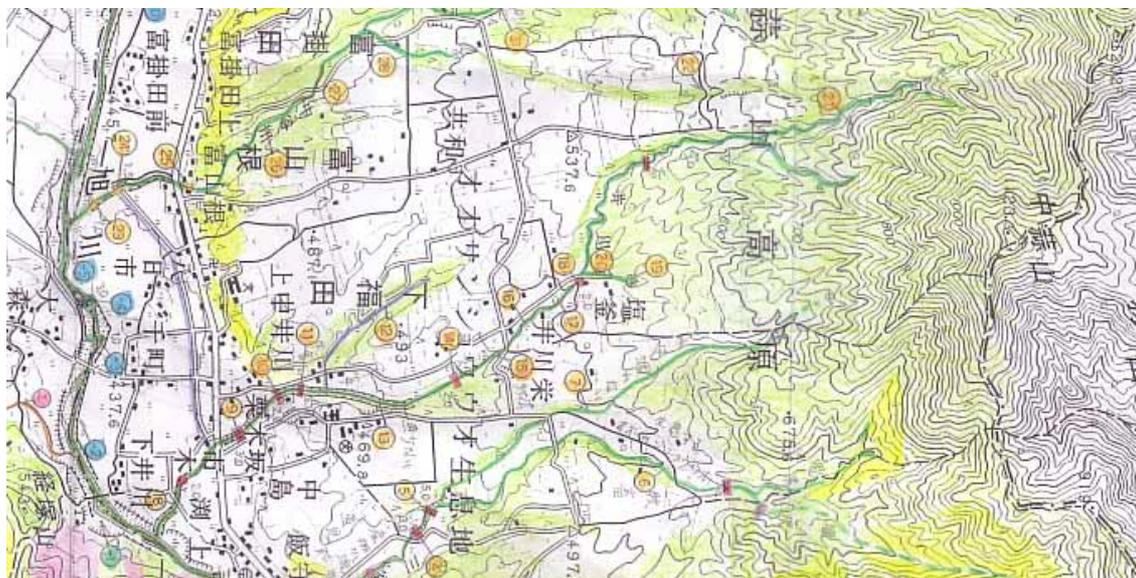
55. 井川

井川	河道状況 (%) (延長 5,000m)				障害物 (ヶ所)		地質	流域の植生・災害他
	自然状態	水草自生	護岸固め	三面張り	ダム	頭首工		
	46 2,300m	54 2,700m	0	0	5	2	火山噴出砂礫、ローム、黒ボク	自然林、牧草地、田畑、荒地
	水質・川の浄化能力等		水中生物		コメント		魚の生息環境	山椒魚の生息
川	清流で川の浄化能力は高い、牛舎・牧草地あり汚水が流入する		塩釜にヒラメ養殖場、これより上流に大山椒魚が生息しよう。下流は小魚少々のみ		塩釜より上流は自然のV字渓谷、下流は護岸・ダムで固められる。		上流A 下流C

- ・ 塩釜冷泉から下流は護岸工 + ヨシで、砂防ダム・頭首工が多く、牛舎の尿尿・牧草地の糞尿が流入し、魚はごく少ない。
- ・ 塩釜から上流は自然林の中をV字渓谷で清水が流れ、大山椒魚の生息が期待される。
- ・ 耕地は牧草地が多く、糞尿を肥料として散布している。
- ・ 塩釜に養殖場・釣堀あり。
- ・ 川沿いの荒地は河川氾濫の安全地帯として、自然状態で放置してある。
- ・

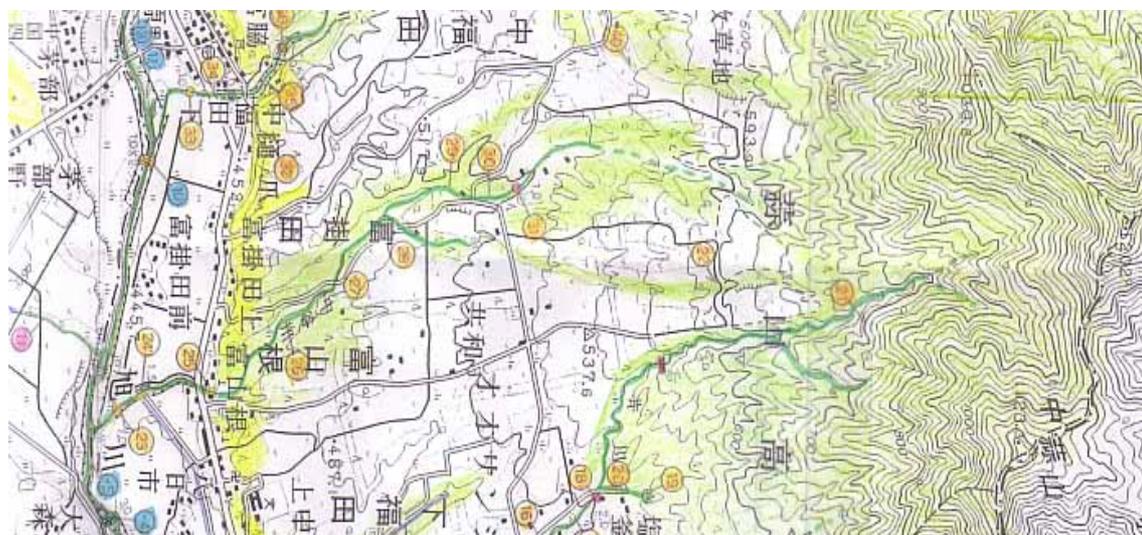
56. 中谷川

中谷川	河道状況 (%) (延長 3,000m)				障害物 (ヶ所)		地質	流域の植生・災害他
	自然状態	水草自生	護岸固め	三面張り	ダム	頭首工		
	77 2,300m	23 700m	0	0	0	1	火山噴出砂礫、ローム、黒ボク	自然林、牧草地、田畑、荒地
	水質・川の浄化能力等		水中生物		コメント		魚の生息環境	山椒魚の生息
	清流で川沿いはヨシが茂り浄化能力は高い、牧畜多く尿尿・排水が流入する		川はヨシ・雑草が茂り、日当たり悪く虫が育たず魚は少ないが、山椒魚の生息する可能性あり		川沿いは荒地が多く、ヨシ・雑草茂り、自然に帰つつある川と言える		A

- ・ 下流域以外は主に自然川である。川沿いにはヨシが茂り、川沿いの農地は荒地主体で、川沿いは自然に帰つつある。
- ・ 砂・礫川で清流であるが魚影は薄い。
- ・ 山椒魚の生息が期待される。

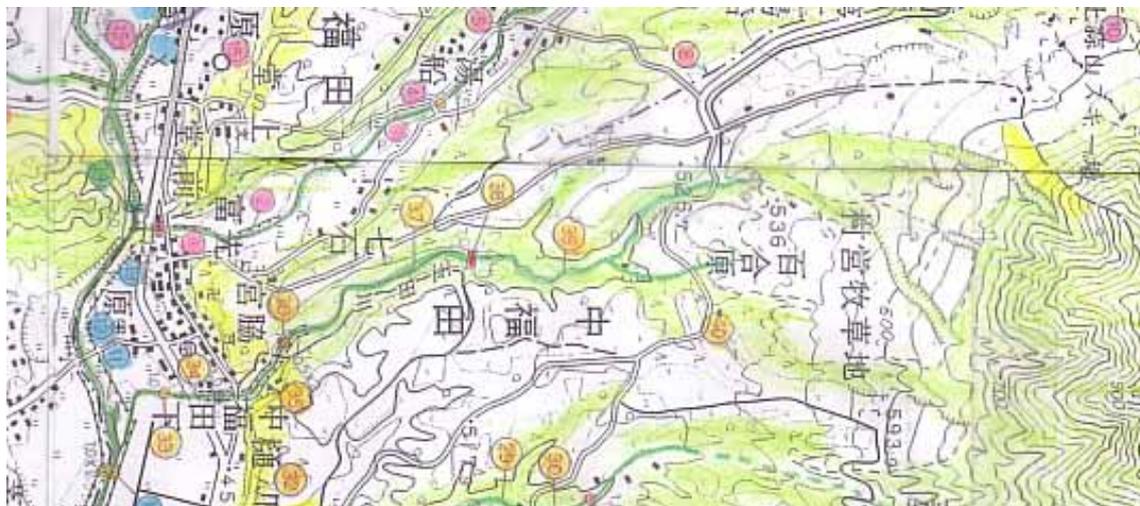
57. 玉田川

玉田川	河道状況 (%) (延長 3,000m)				障害物 (ヶ所)		地質	流域の植生・災害他
	自然状態	水草自生	護岸固め	三面張り	ダム	頭首工		
	43 1,300m	57 1,700m	0	0	1	1	火山噴出砂礫、ローム、黒ボク	自然林、牧草地、田畑、荒地
	水質・川の浄化能力等		水中生物	コメント		魚の生息環境	山椒魚の生息	
	清流で川沿いはヨシが茂り浄化能力は高い、牧畜多く尿尿・排水が流入する		川は虫も魚も少ない、牧草地で囲まれ、山椒魚のいる可能性は小さい	牧草地を源流とし、汚水の流出とダム・護岸により、魚の生息環境は劣る		B

- ・ 上流域は村営牧草地。清流であるが、放牧と堆肥による汚水の流入がある。自然河川であるが、流域環境は悪化している。
- ・ 下流域（砂防ダムから下）は護岸＋ヨシが、川沿いは草が茂り荒地となる。魚は少なそうである。
- ・ 砂防ダム－基あり。
- ・ 餌がいなくて、山椒魚の生息には厳しい。

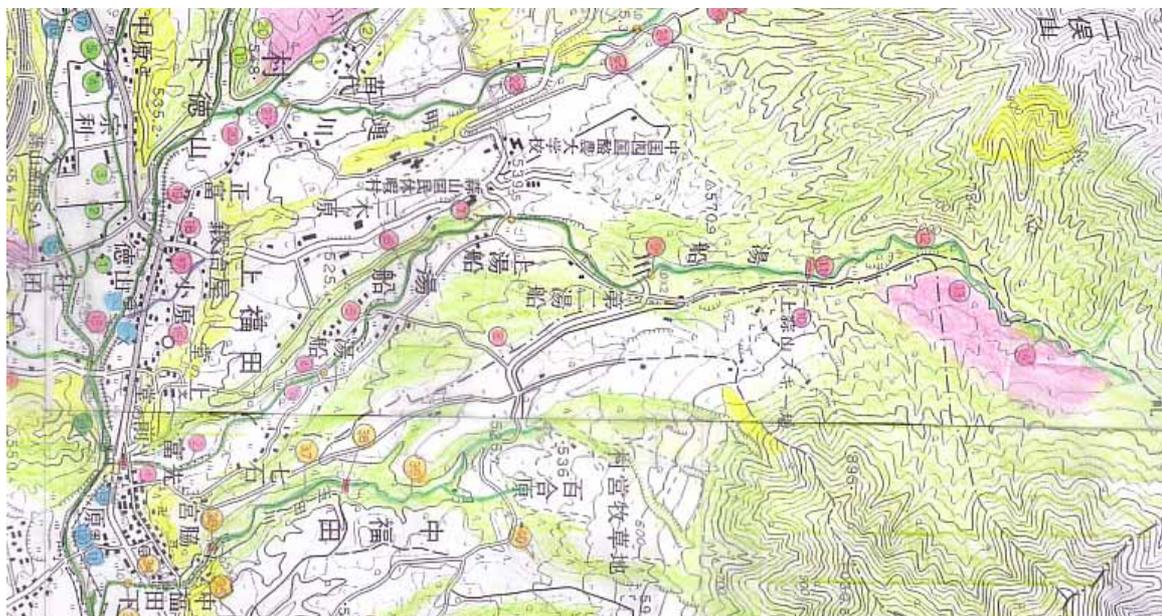
58. 湯船川

湯船川	河道状況 (%) (延長 6,500m)				障害物 (ヶ所)		地質	流域の植生・災害他
	自然状態	水草自生	護岸固め	三面張り	ダム	頭首工		
	46 3,000m	54 3,500m	0	0	1	1	火山噴出砂礫、ローム、黒ボク	自然林、牧草地、田畑、荒地
	水質・川の浄化能力等	水中生物		コメント		魚の生息環境	山椒魚の生息	
	自然林主体で川はヨシが茂り清流である、牧草地は中・下流の一部	自然川で上湯船から上流は大山椒魚が生息しよう、下流側も大山椒魚のいる可能性あり		上流は自然状態、下流域は護岸はあるが川幅広く、ヨシが茂り自然に近い流れ。人の立入は大変である		上流A 下流B

- ・ 下流域は護岸 + ヨシが茂るが、川幅が広くレキ川で自然に近い流れである。
- ・ 上湯船から上流域は自然状態の川で、左岸の一部にスキ - 場と植林地があるが、他の集水域は自然林である。
- ・ 火山泥流の砂礫が分布する。
- ・ 川沿いを十分に観察できないが、自然流でヒラメ、大山椒魚が生息していよう。

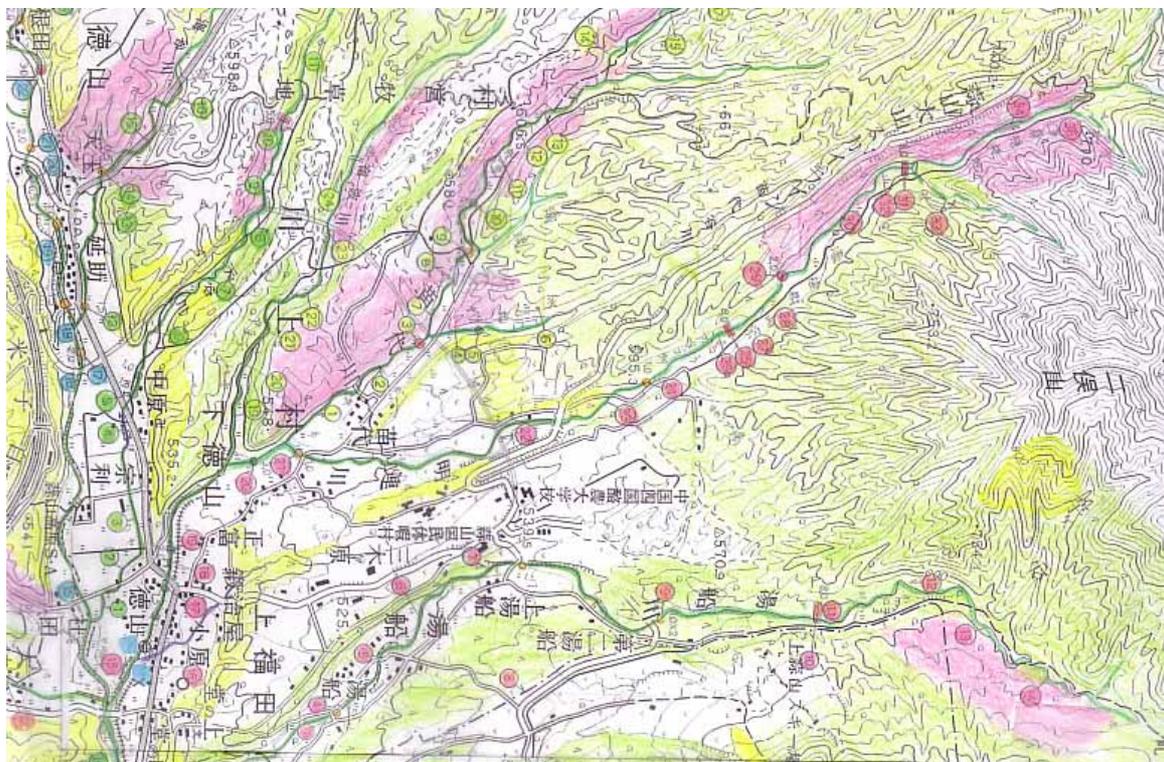
59 . 明連川

明連川	河道状況 (%) (延長 8,000m)				障害物 (ヶ所)		地質	流域の植生・災害他
	自然状態	水草自生	護岸固め	三面張り	ダム	頭首工		
	60 4,800m	40 3,200m	0	0	2	1	火山噴出砂礫、ローム、黒ボク	自然林、植林、草地、畑
	水質・川の浄化能力等		水中生物		コメント		魚の生息環境	山椒魚の生息
	清流でヨシが茂る、汚水流入はほとんど無い		下流域はハヤ、中・上流域はヒラメ多。自然豊かで大山椒魚も生息しよう		自然豊かな流れで大山椒魚も生息しよう		上流A 下流B

- ・ 下流域は護岸 + ヨシが茂る清流である。
- ・ 中・上流域はほぼ自然河川なるも、砂防ダムが二基ある。
- ・ ヒラメ・カモ生息、山ブドウ栽培・漆植樹。上流域に国有植林地あり。
- ・ 清流でなんとか山椒魚も生息しよう。

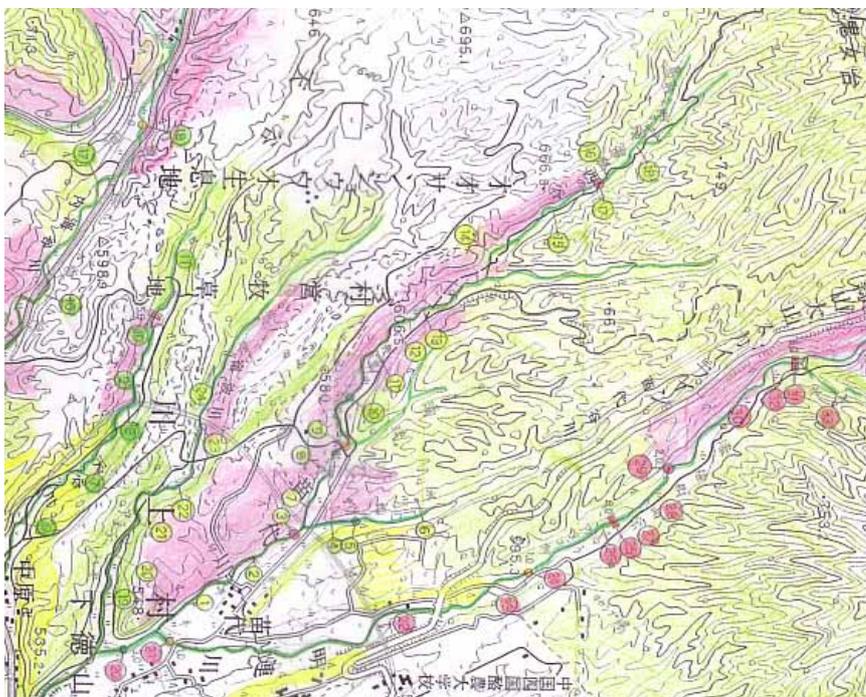
60 . 苗代川

苗代川	河道状況 (%) (延長 7,500m)				障害物 (ヶ所)		地質	流域の植生・災害他
	自然状態	水草自生	護岸固め	三面張り	ダム	頭首工		
	63 4,700m	37 2,800m	0	0	0	2	火山噴出砂礫、ローム、黒ボク	自然林 70% 植林 20%、 田畑 10%
	水質・川の浄化能力等		水中生物	コメント		魚の生息環境	山椒魚の生息	
	自然林主体で川はヨシが茂り清流、苗代に牛が多く汚水流入する		川は日当たり悪く虫・魚は少ない。上流に山椒魚の生息する可能性あり	川沿いは荒地多く、草が茂り自然に帰つつある。餌が少ないが山椒魚の生息も期待される		上流 A 下流 B

- ・ 徳山・苗代から西ノ谷分岐点までは護岸 + ヨシ川、分岐点から上流は自然流の川である。苗代に牛舎多い、西ノ谷分岐までは牧草地多い。
- ・ 西ノ谷分岐までは植林、分岐点より上流は自然林で、鳥取大学演習林あり。
- ・ 苗代谷川の分岐点は流水が少ないので、中～上流は枯れ沢の可能性が高い。
- ・ 中・上流域に大山椒魚の生息する可能性あり。

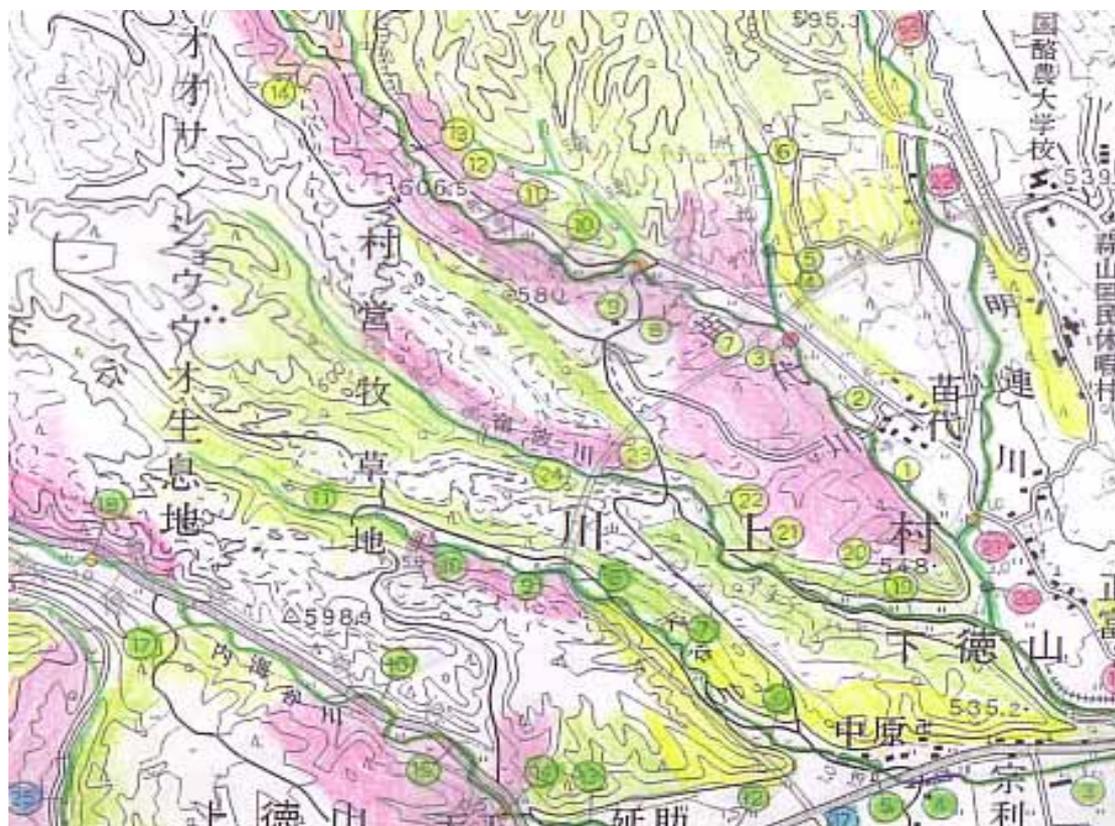
61. 宿波川

宿波川	河道状況 (%) (延長 3,000m)				障害物 (ヶ所)		地質	流域の植生・災害他
	自然状態	水草自生	護岸固め	三面張り	ダム	頭首工		
	50 1,500m	50 1,500m	0	0	0	0	火山噴出砂礫、ローム、黒ボク	自然林 80% 植林 20%
	水質・川の浄化能力等	水中生物		コメント		魚の生息環境	山椒魚の生息	
	川沿いは全て荒地となり、ヨシが茂り清流	ヨシが茂り日当たり悪いがハヤ・ヒラメが泳ぐ。山椒魚の生息も期待される		川沿いの耕地は全て荒地、上流は自然流、下流は護岸が残る		上流A 下流B

- ・ 上流域は自然林・自然河川・荒地で立ち入り困難。
- ・ 下流域は護岸+ヨシが茂り、川沿いは全て荒地となる。
- ・ ヒラメ・ハヤがいる。山椒魚の生息する可能性あり。

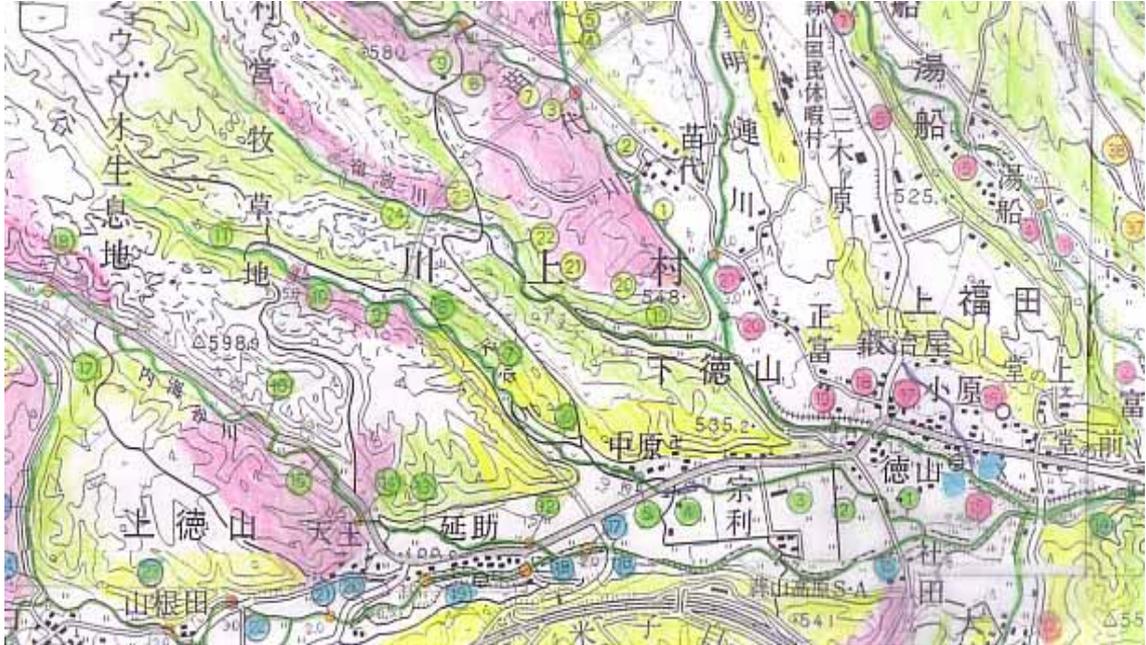
62. 天谷川

天 谷	河 道 状 況 (%) (延長 4,500m)				障 害 物 (ケ 所)		地 質	流域の植生 ・災害他
	自然状態	水草自生	護岸固め	三面張り	ダム	頭首工		
	56 2,500m	44 2,000m	0	0	1	0	火山噴出砂 礫、ローム、 黒ボク	自然林 80% 植林 10% 混交林 10%
川	水質・川の浄化 能力等		水 中 生 物		コ メ ン ト		魚の生 息環境	山椒魚 の生息
	清流である		谷はヒラメがおり、山椒魚も期待される。平地は護岸で小魚少々のみ		谷は全て荒地で自然流、山椒魚も生息していよう。平地は護岸+ヨシで小魚のみ		上流A 下流B

- ・ 下流（中原以下）は護岸+ヨシでハヤ生息。
- ・ 上流は自然河川で自然林、川沿いは全て荒地。
- ・ ヒラメがおり、大山椒魚の生息する可能性あり。
- ・ 両側尾根筋は牧草地となる。

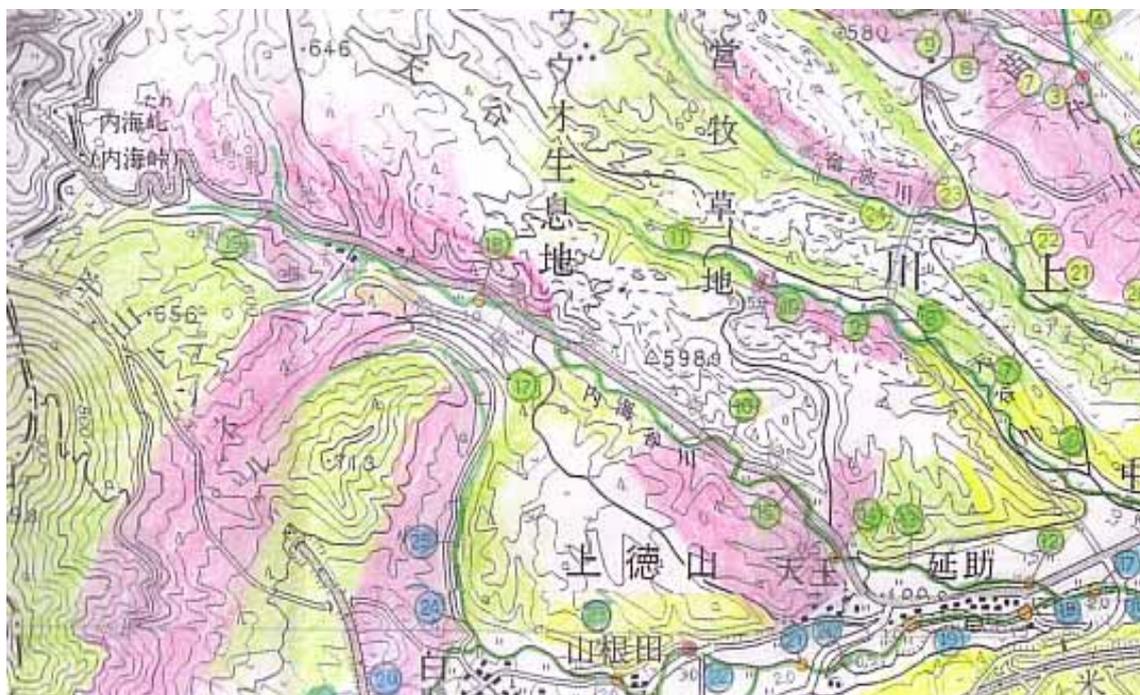
63. 内海谷川

内 海 谷 川	河 道 状 況 (%) (延長 4,000m)				障 害 物 (ケ 所)		地 質	流域の植生 ・災害他
	自然状態	水草自生	護岸固め	三面張り	ダム	頭首工		
	63 2,500m	37 1,500m	0	0	0	0	火山噴出砂 礫、ローム、 黒ボク	自然林 70% 植林 30%
	水質・川の浄化 能力等	水 中 生 物	コ メ ン ト			魚の生 息環境	山椒魚 の生息	
	川沿いは全て 荒地で、ヨシが 茂り清流である	ヒラメ多く、山椒 魚も生息していよ う	人家・農地無く、自然の流れ。凍結 防止剤の散布少なく、ヒラメの稚魚も 生育するとのこと			A

- ・ 下流域は護岸＋ヨシ、清流でヒラメが多い。
- ・ 中・上流は主に自然河川でヨシが茂り、川沿いはほとんどが荒地である。
- ・ 上流に鳥取大学演習林あり、植林・自然林が半々。
- ・ 中流の左岸斜面は草地、右岸は草・自然林・植林。
- ・ 凍結防止剤をあまり散布しないので、ヒラメがおり山椒魚のいる可能性あり。

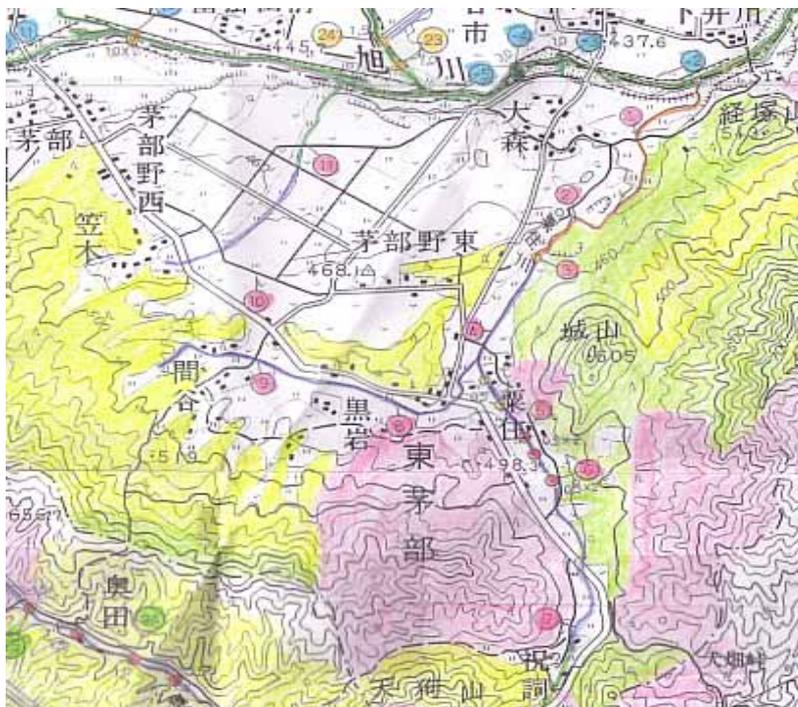
64 . 粟住川

粟住川	河道状況 (%) (延長 5,200m)				障害物 (ヶ所)		地質	流域の植生・災害他
	自然状態	水草自生	護岸固め	三面張り	ダム	頭首工		
	0	0	23 1,200m	77 4,000m	0	3	火山噴出砂礫、ロ-ム、黒ボク片岩類	自然林 30% 混交林 40% 植林 30%
	水質・川の浄化能力等		水中生物	コメソト			魚の生息環境	山椒魚の生息
	牧畜と畑が多くやや濁った水で泡立ち、三面張で浄化能力なし		魚住まず	三面張りで一部護岸工。畜産の汚水が入り、水質悪い			D	×

- ・ 川は全てブロック積護岸または三面張り工としており、魚の棲めるところは無い。
- ・ 旭川合流点直上に下水処理場あり。
- ・ 流域の集落は畜産が多く、その尿尿が流出する。また、大根の洗浄水が流下するため、水は暗色系に濁り、泡が浮き水質は悪い。
- ・ 畑は牧草地で堆肥を散布している。
- ・ 平地・台地・段丘地は砂礫・泥質層・黒ボク分布。
- ・ ヒラメ・山椒魚はいない。

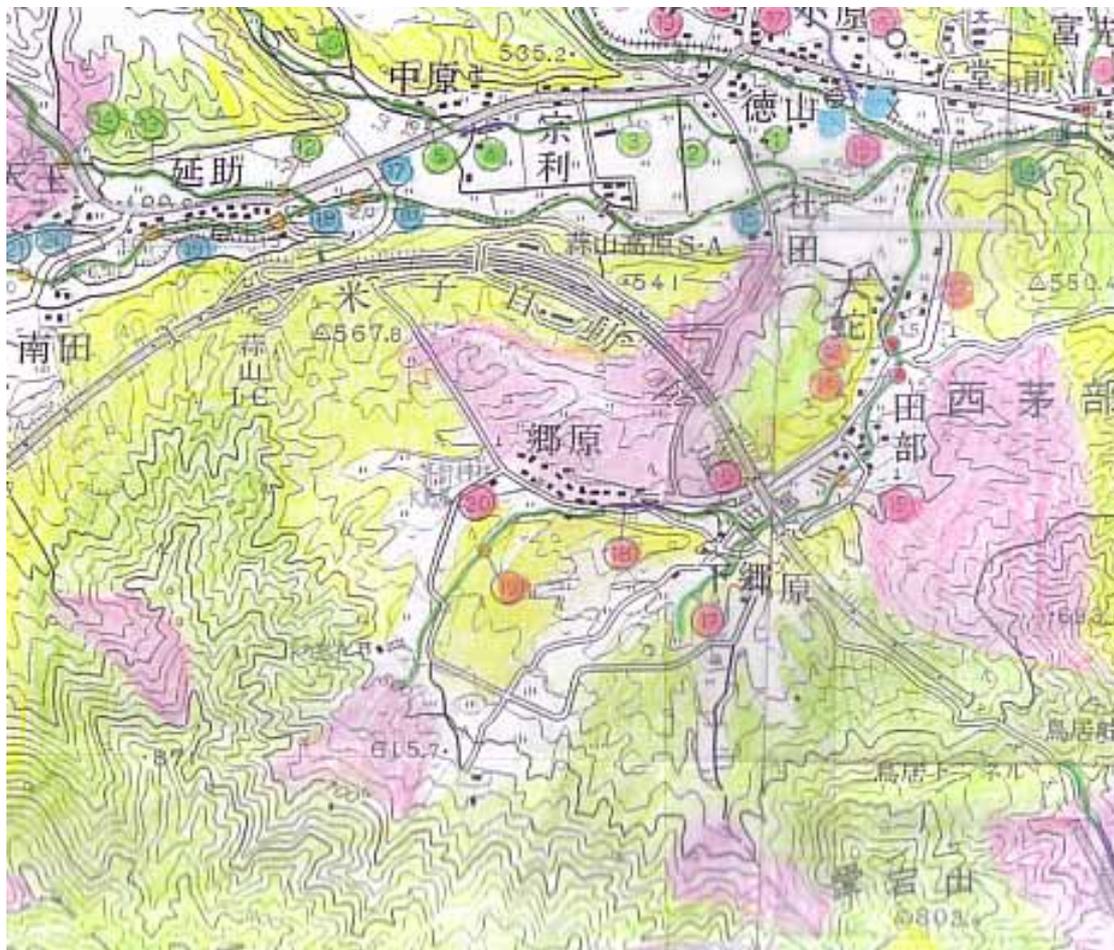
65 . 田部川

田部川	河道状況 (%) (延長 3,500m)				障害物 (ヶ所)		地質	流域の植生・災害他
	自然状態	水草自生	護岸固め	三面張り	ダム	頭首工		
	8 300m	86 3,000m	0	6 200m	0	2	火山噴出砂礫、ローム、黒ボク片岩類	自然林 40% 混交林 50% 草田畑 10%
	水質・川の浄化能力等	水中生物	コメント			魚の生息環境	山椒魚の生息	
	山林・草地で清流である	護岸で挟まれ、住処は無く、魚は少ない	人家が開け魚の住みにくい川である 山椒魚のいる可能性はごく小さい			B

- ・ 天岩戸神社から下流は護岸 + ヨシ主体で牧草地が広がり、ヒラメがいる程度か。
- ・ 山椒魚の生息する可能性は小さいが、源流域に生息しているかもしれない。
